## ТЕХНИЧЕСКОЕ ЗАКЛЮЧЕНИЕ

по теме: «Обследование строительных конструкций 5-ти этажного здания управления речного пароходства «Волготанкер», расположенного по адресу: г. Самара, Самарский район, ул. М. Горького, д. 105»

### Том 1

«Визуальный осмотр строительных конструкций и  
внутренних инженерных сетей»

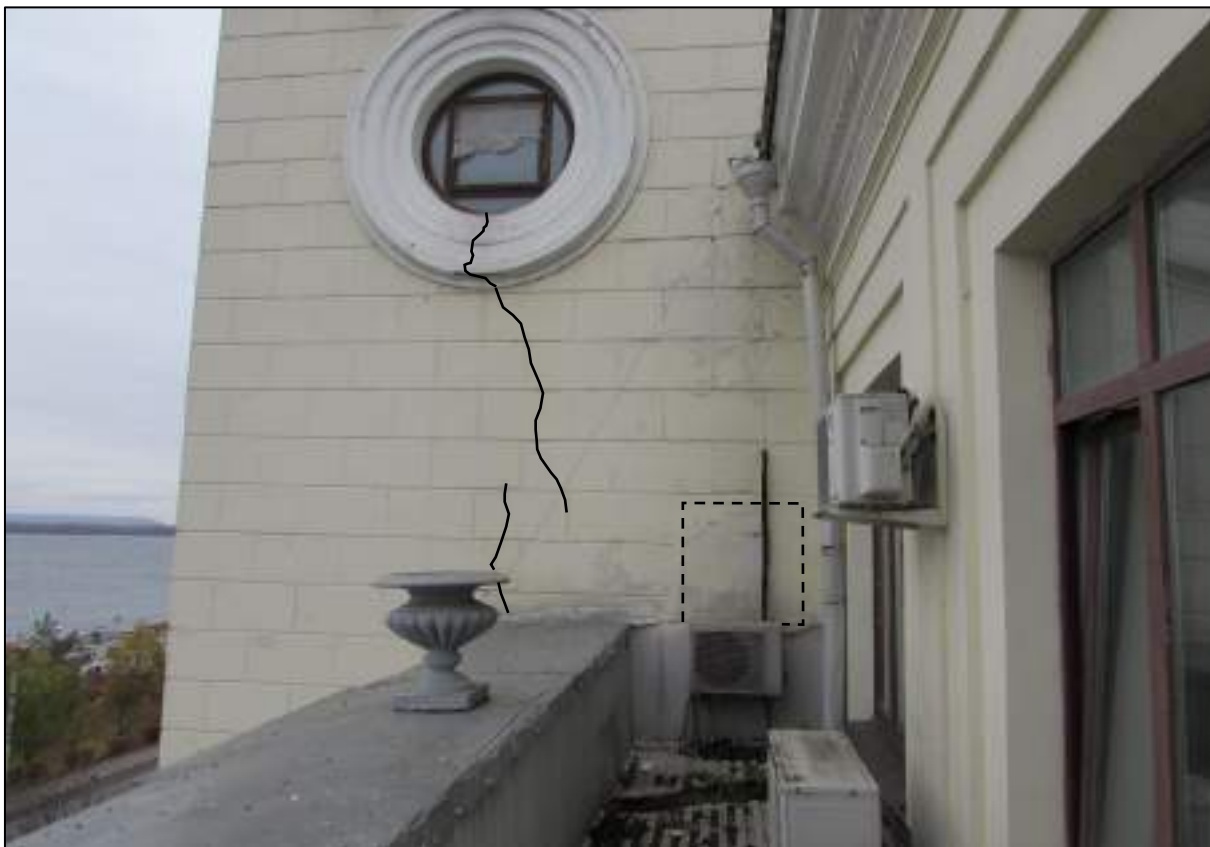
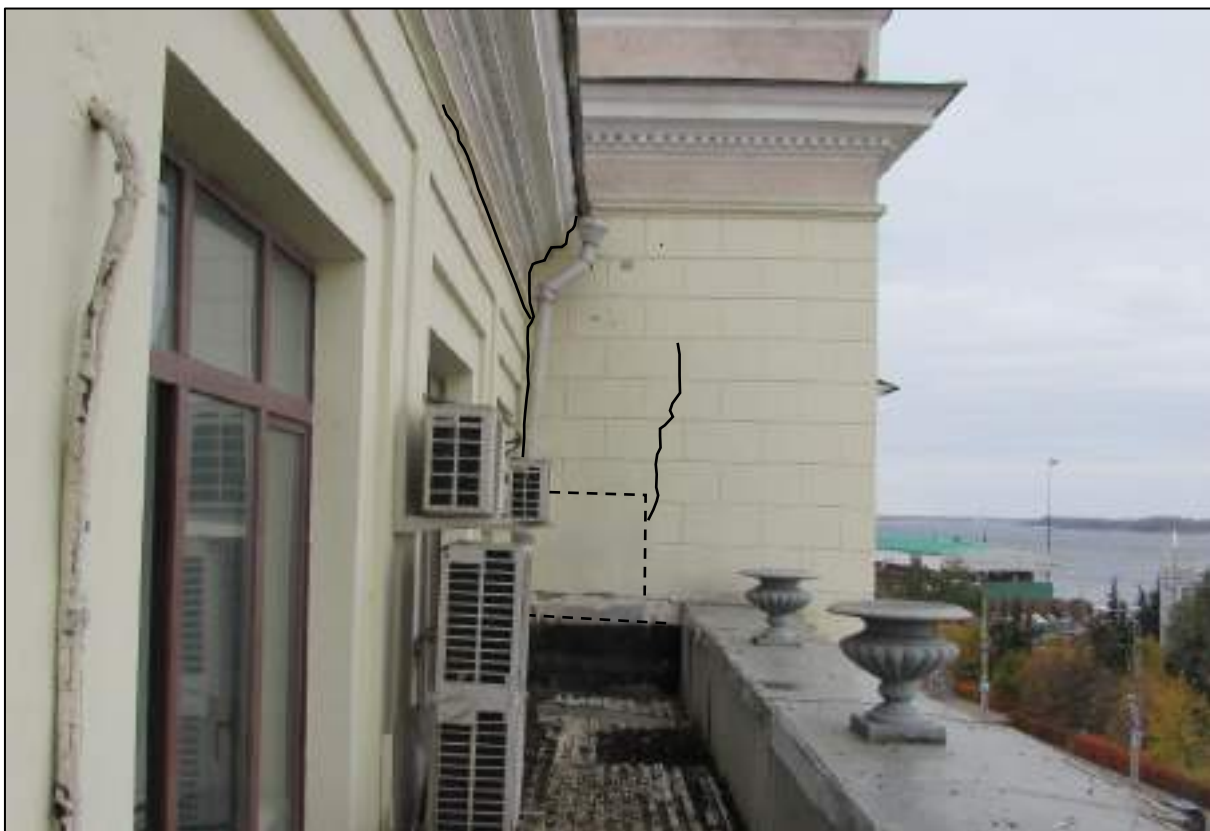
- трещины в наружных несущих стенах по всем фасадам шириной раскрытия от 0.3 до 7 мм (рисунки 3.1, 3.2, 3.4, 3.5, 3.6);

**Рисунок 3.2 – Трещины в стенах и отделочных элементах (трещины обведены сплошной линией), трещины по периметру заложённых проёмов (трещины обведены штриховой линией), следы замачивания стены (а), участки разрушения штукатурного покрытия, скопление мусора на балконе в осях: а – Б-В/5-6; б – Б-В/7-8**

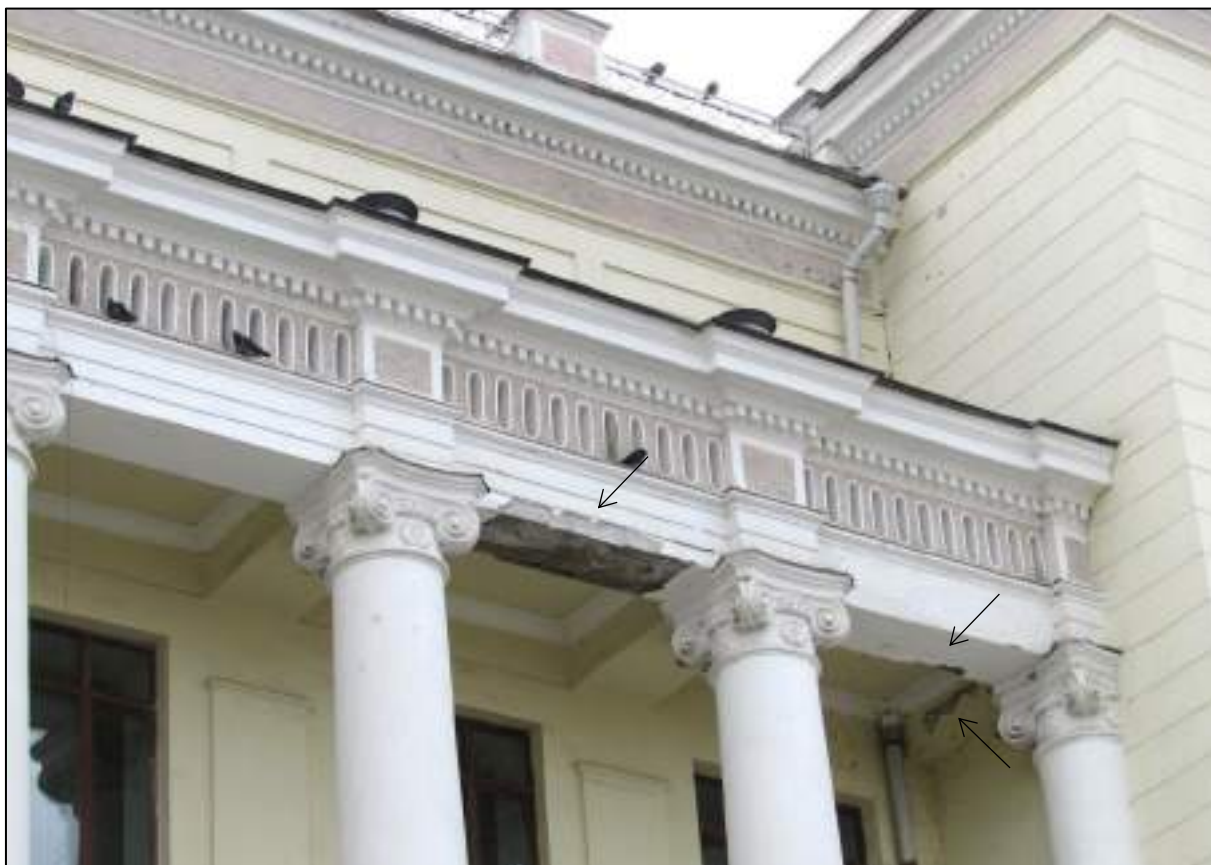
- следы замачивания и разрушения отделочных слоев перекрытия подвала в осях Б-В/5-8, А-Г/2-5 и элементов покрытия террасы (балкона) (рисунки 3.3, 3.9, 3.10);
- следы замачивания чердачного перекрытия вдоль наружных стен с участком биологического поражения дощатой подшивки перекрытия и разрушения старого и нового потолка в осях Д-Е/5-6 (рисунок 3.17);
- следы протечек воды на потолках по наружному периметру стен на 3-ем этаже, под помещением санузла на 2-ом этаже, а также в зоне размещения вентшахты (рисунки 3.12, 3.13в, 3.18).

**Рисунок 3.3 – Следы замачивания и участки разрушения отделочных слоев элементов покрытия террасы (балкона) в осях Б-В/7-8**

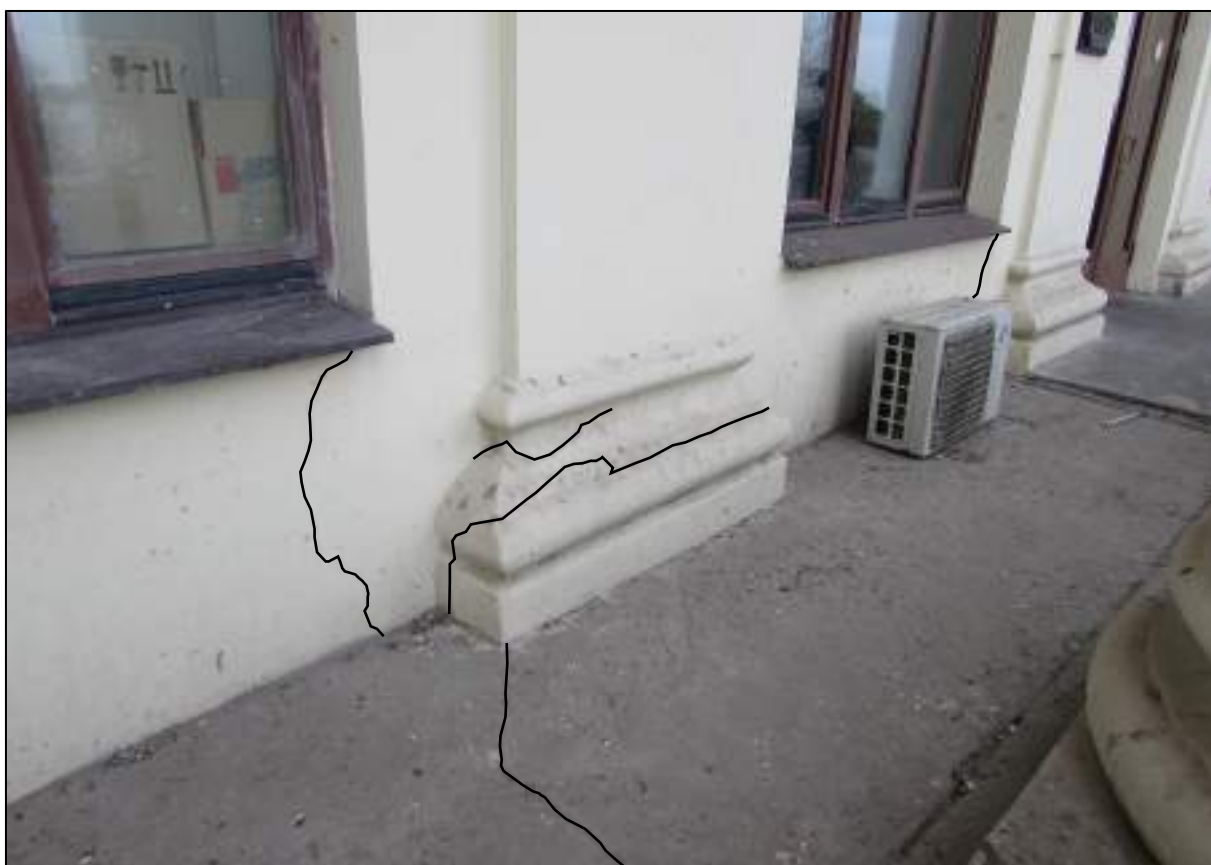
**Рисунок 3.4 – Трещины в стенах, перекрытии подвала и отделочных элементах (трещины обведены) в осях Б-В/5-6**

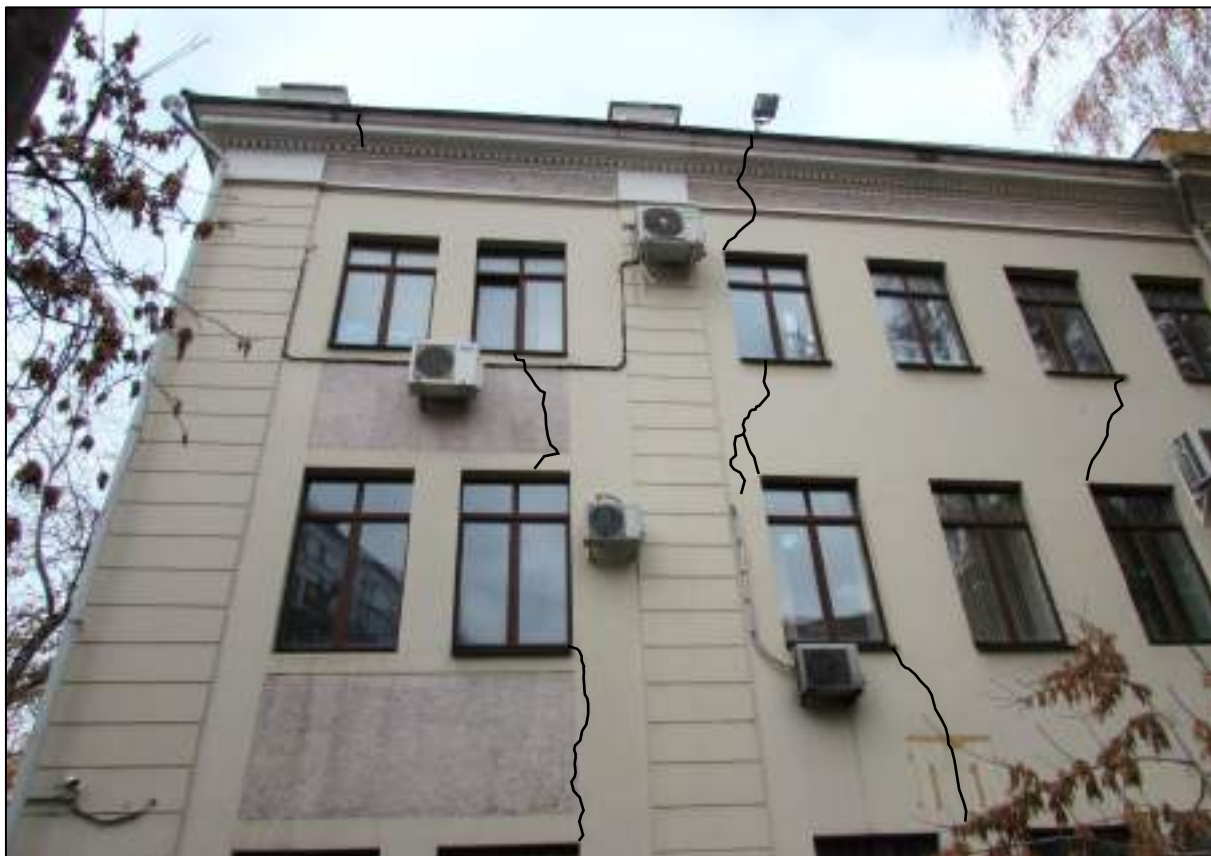
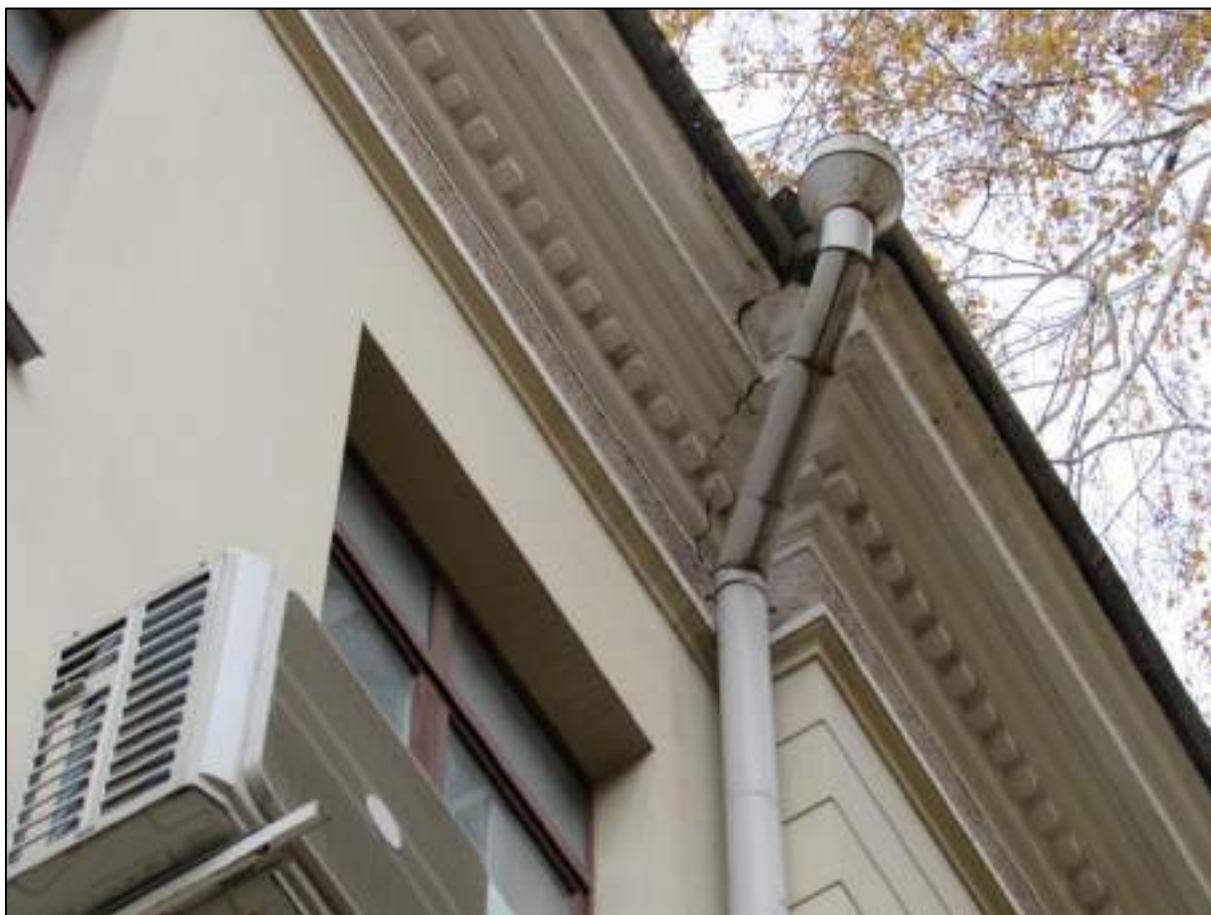
**Рисунок 3.5 – Трещины в стенах и отделочных элементах (трещины обведены)  
в осях Е/10-7: а – общий вид; б – вид карниза в осях Е/7 укрупненно**

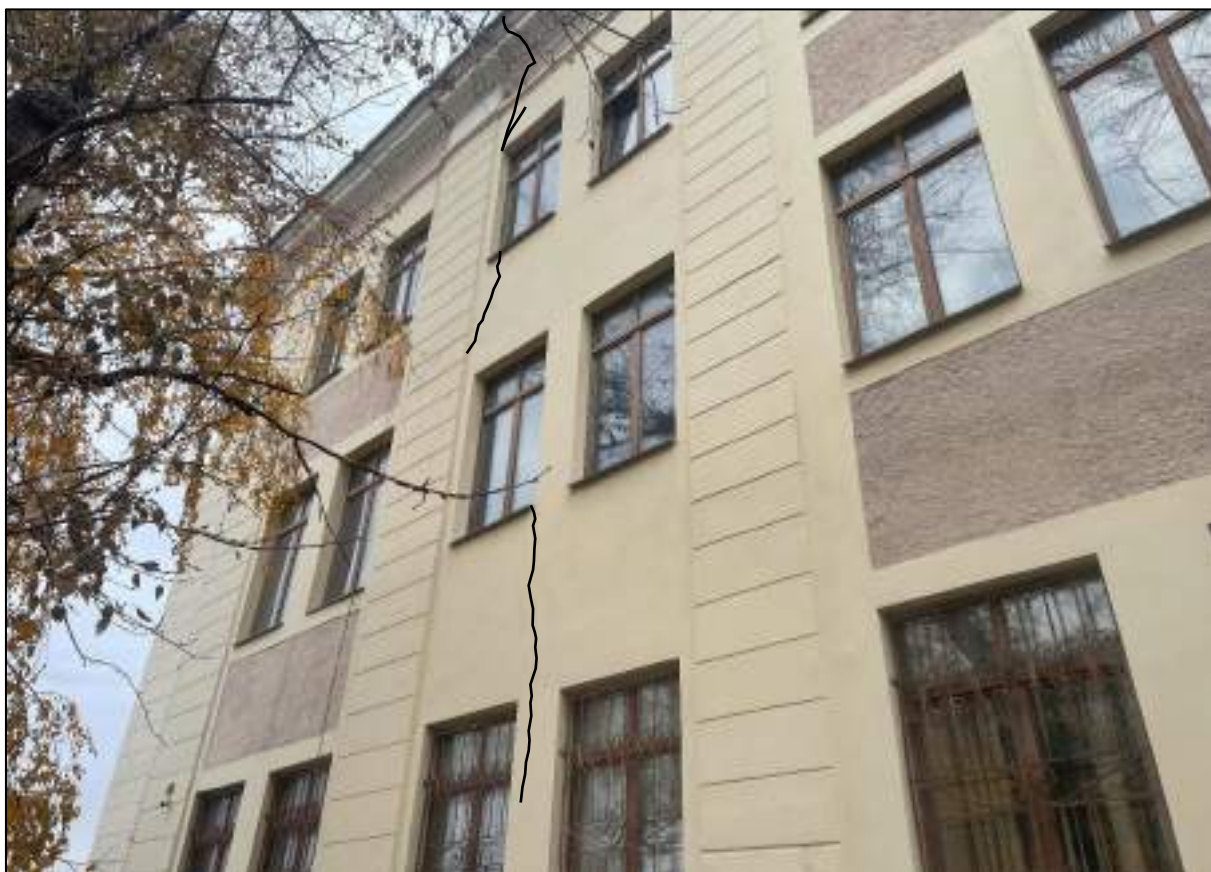
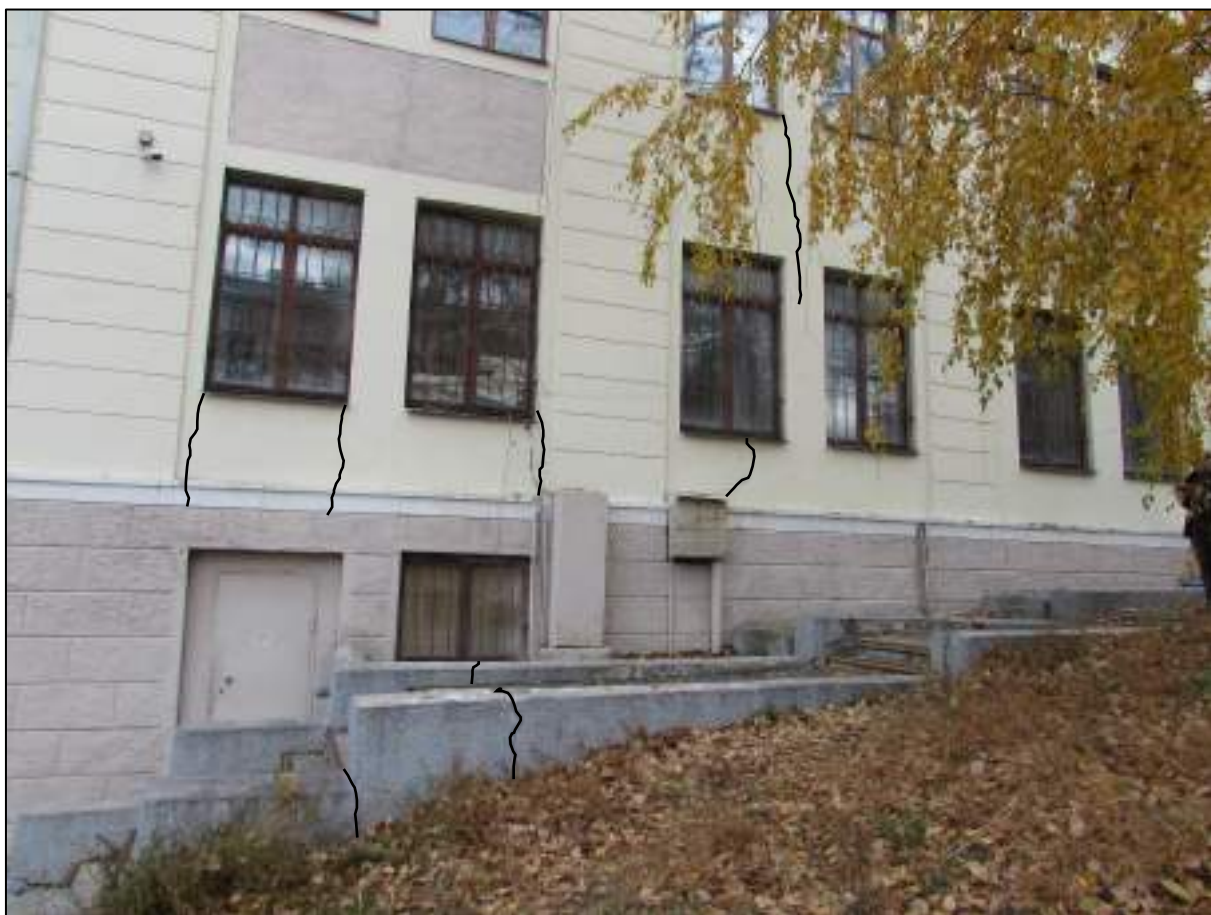
Рисунок 3.6 – Трещины в стенах и в стенках наружной лестницы (трещины обведены) в осях В-Д/10: а – вид сверху; б – вид снизу

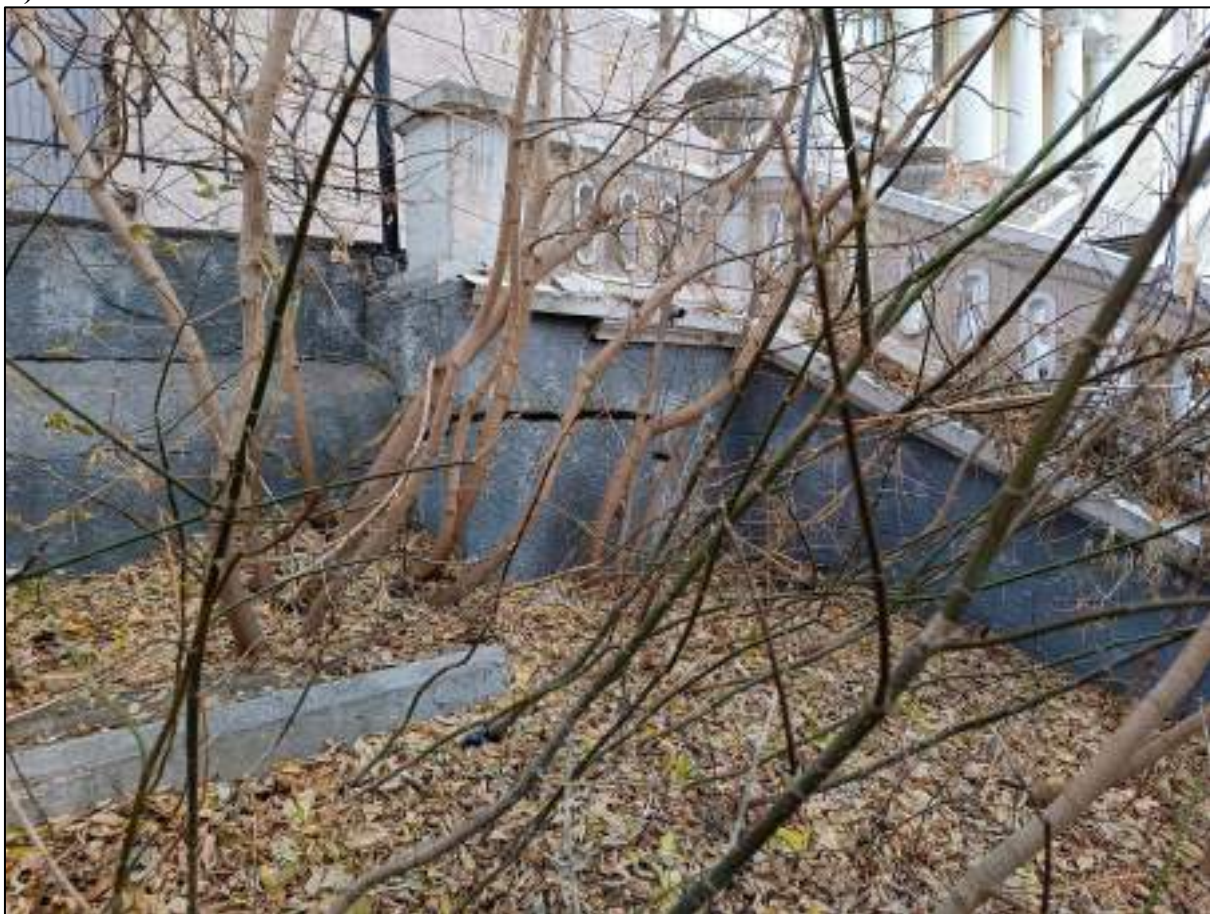
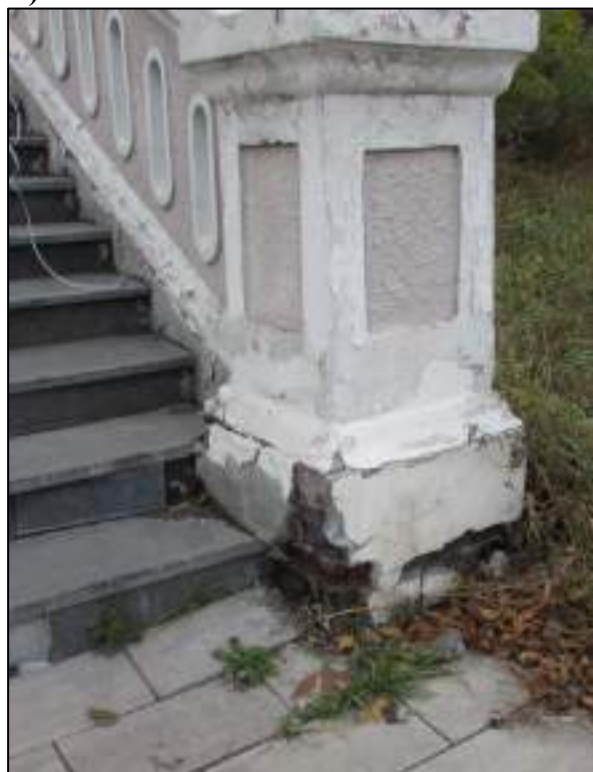
- срезанная вертикальная связь вдоль оси А (рисунок 3.14а);
- трещины и разрушение кирпичной кладки наружных стенок и столбов ограждения лестниц и крылец (рисунки 3.6б, 3.7, 3.8, 3.23);

- разрушение всех отделочных и огнезащитных слоев в помещениях под лестницей центрального входа (рисунки 3.14, 3.15, 1.25);
- зыбкость и на отдельных участках разрушение покрытия (гранитных плит) лестницы и крыльца центрального входа (рисунок 3.7);

**Рисунок 3.7 – Трещины и разрушение кирпичной кладки и отделочных слоев наружных стенок (а), столбов ограждения и ступеней (б, в) лестницы и крыльца центрального входа в осях:  
а – А/2-4; б – А/8; в – А/9**

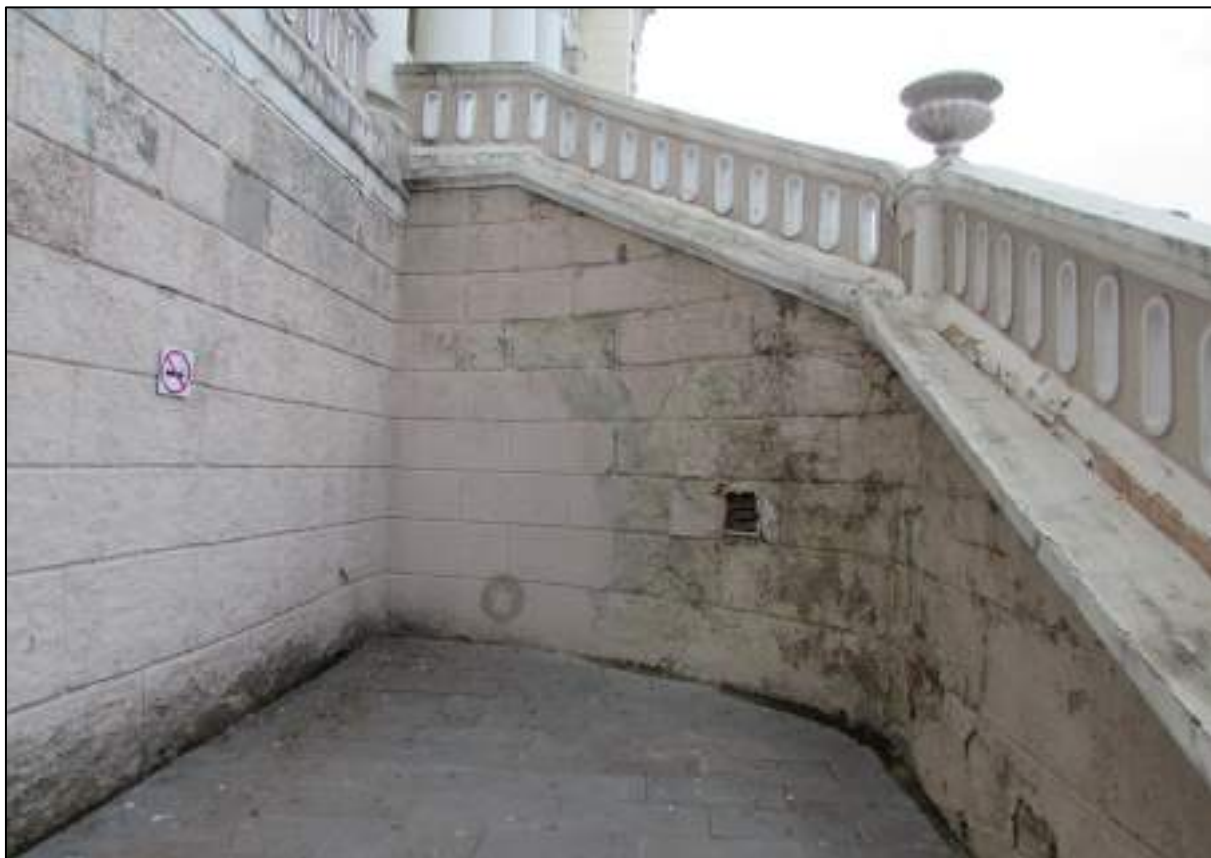
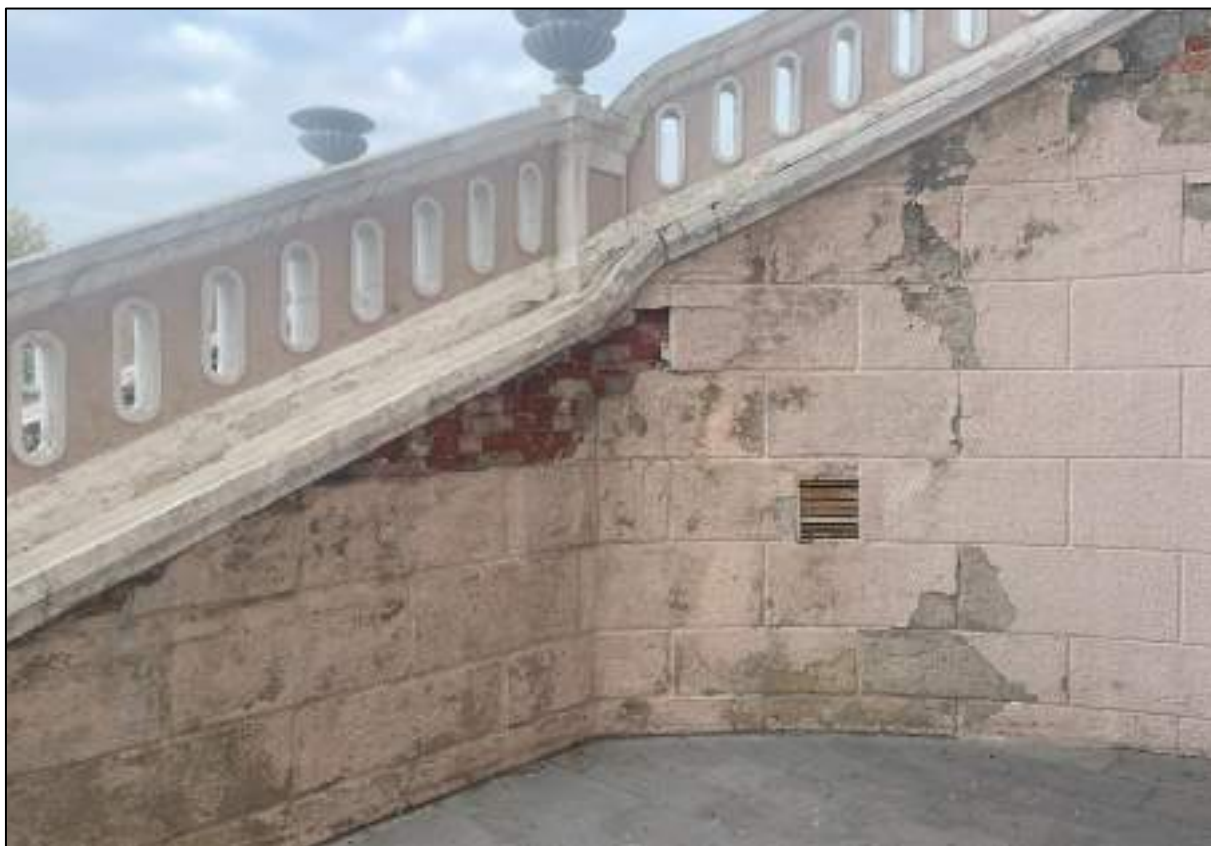
**Рисунок 3.8 – Следы замачивания, биологическое поражение и разрушение отделочных слоев стены здания между осями Б-В, стенок и ограждения лестницы центрального входа, разрушение участка кирпичной кладки стенки лестницы (б). Вид в осях: а – А-Б/5-6; б – А-Б/7-8**

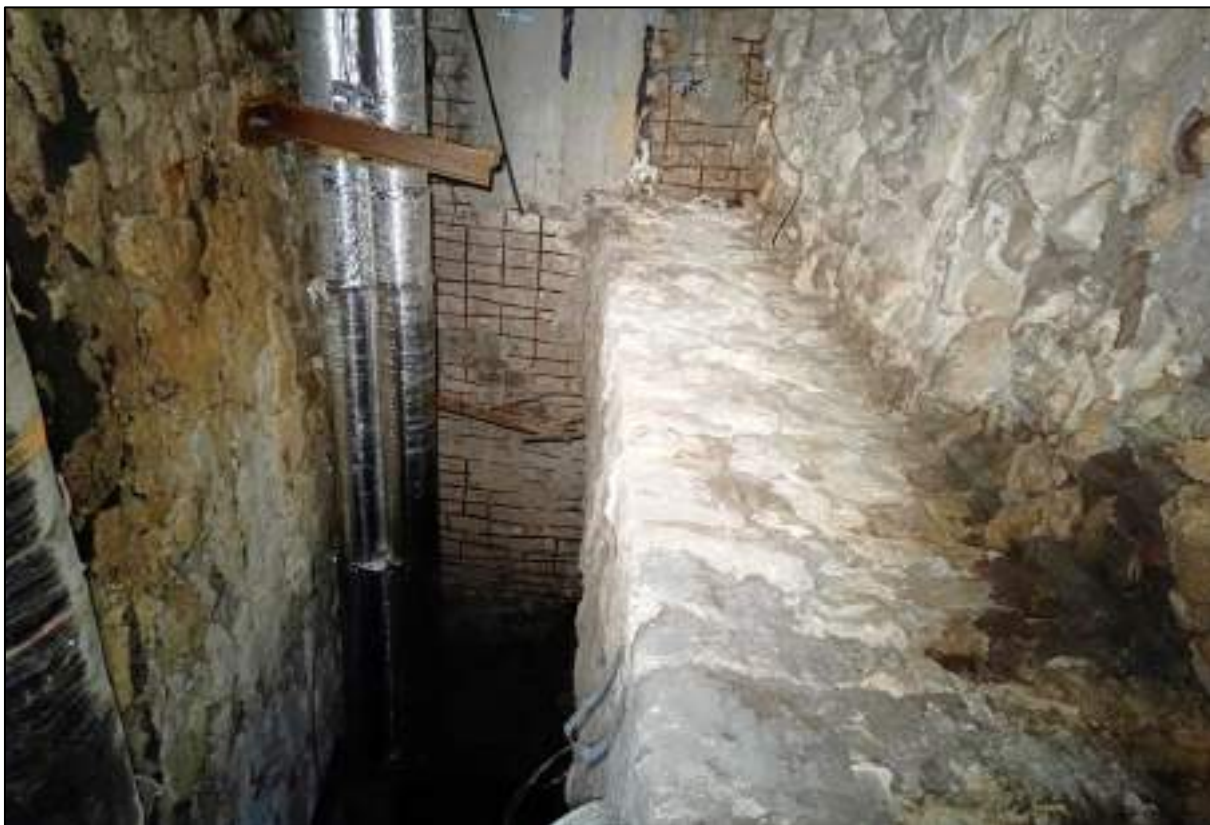
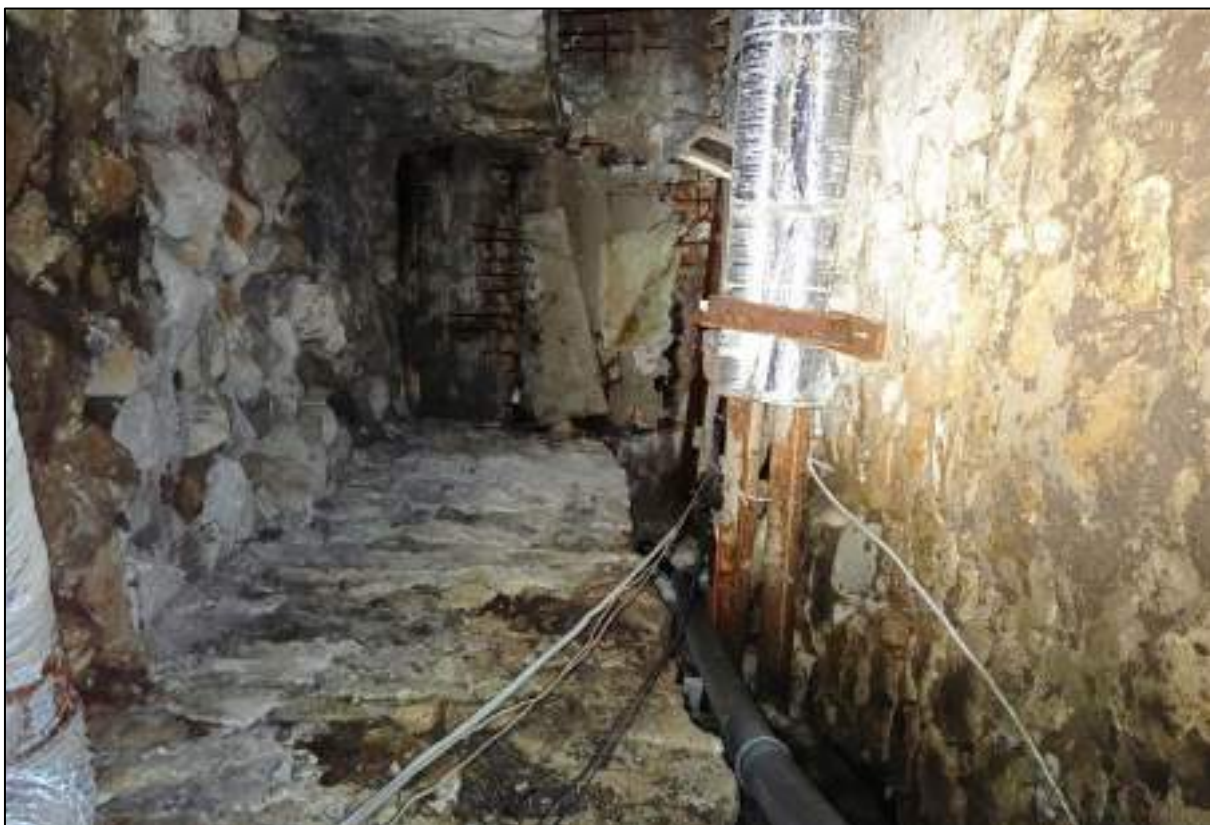
- разрушение защитного бетонного слоя с оголением и коррозией арматуры плиты перекрытия подвала в осях Б-В/5-8, в том числе с нарушением сцепления арматуры с бетоном на отдельных участках (рисунок 3.9);
- трещины в плитах перекрытия подвала в осях Б-В/5-8, Г-Д/5-6 (рисунки 3.4, 3.11);

На открытом от теплоизоляции участке транзитной ветви отопления отмечена коррозия трубопроводов (рисунок 3.9б), что может свидетельствовать об аналогичных повреждениях ветви, относящейся к обследуемому зданию.

**Рисунок 3.9 – Разрушение защитного бетонного слоя с оголением и коррозией арматуры, отсутствие сцепления арматуры с бетоном плиты перекрытия подвала (вид снизу); следы замачивания фундаментов; коррозия трубопроводов системы отопления, отсутствие теплоизоляции на участке трубопровода (б) в осях:  
а – Б-В/6-7; б – Б-В/5-6**

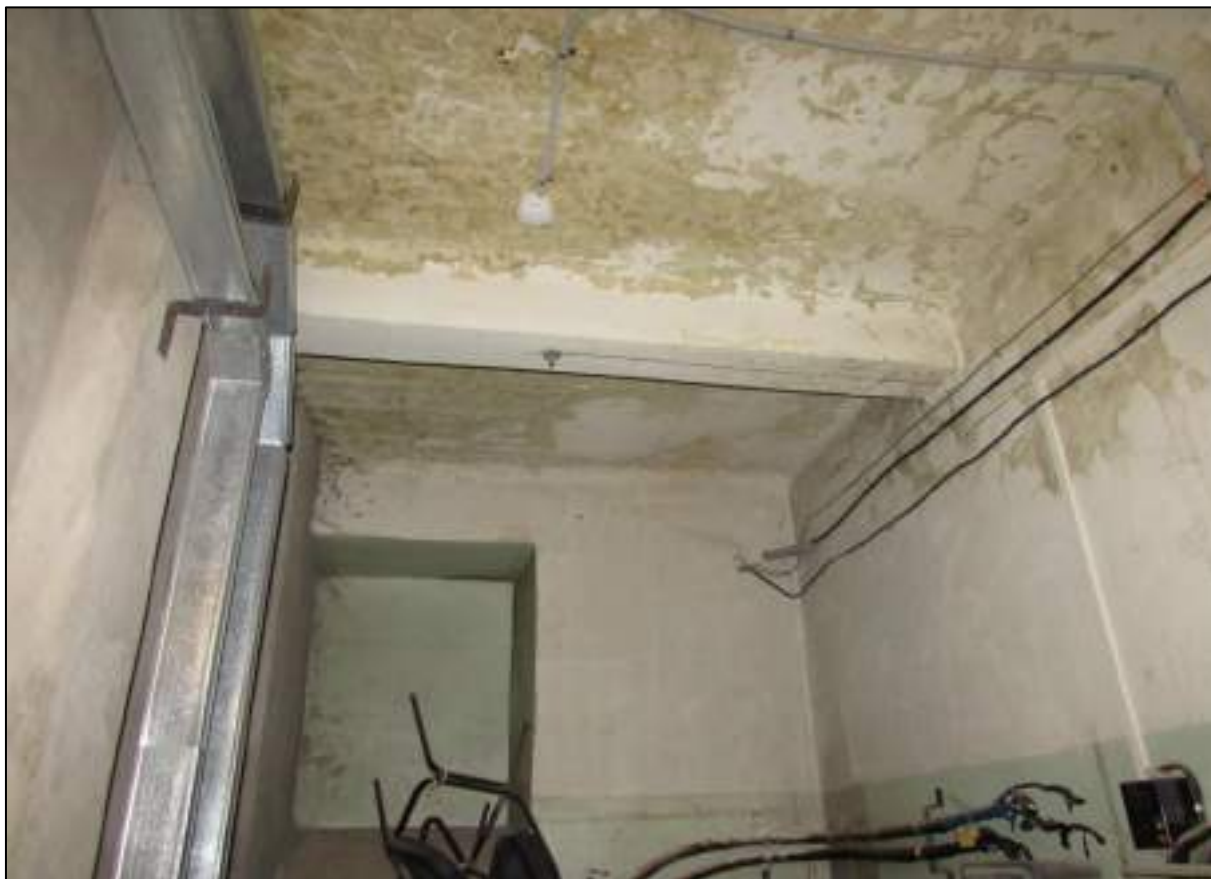
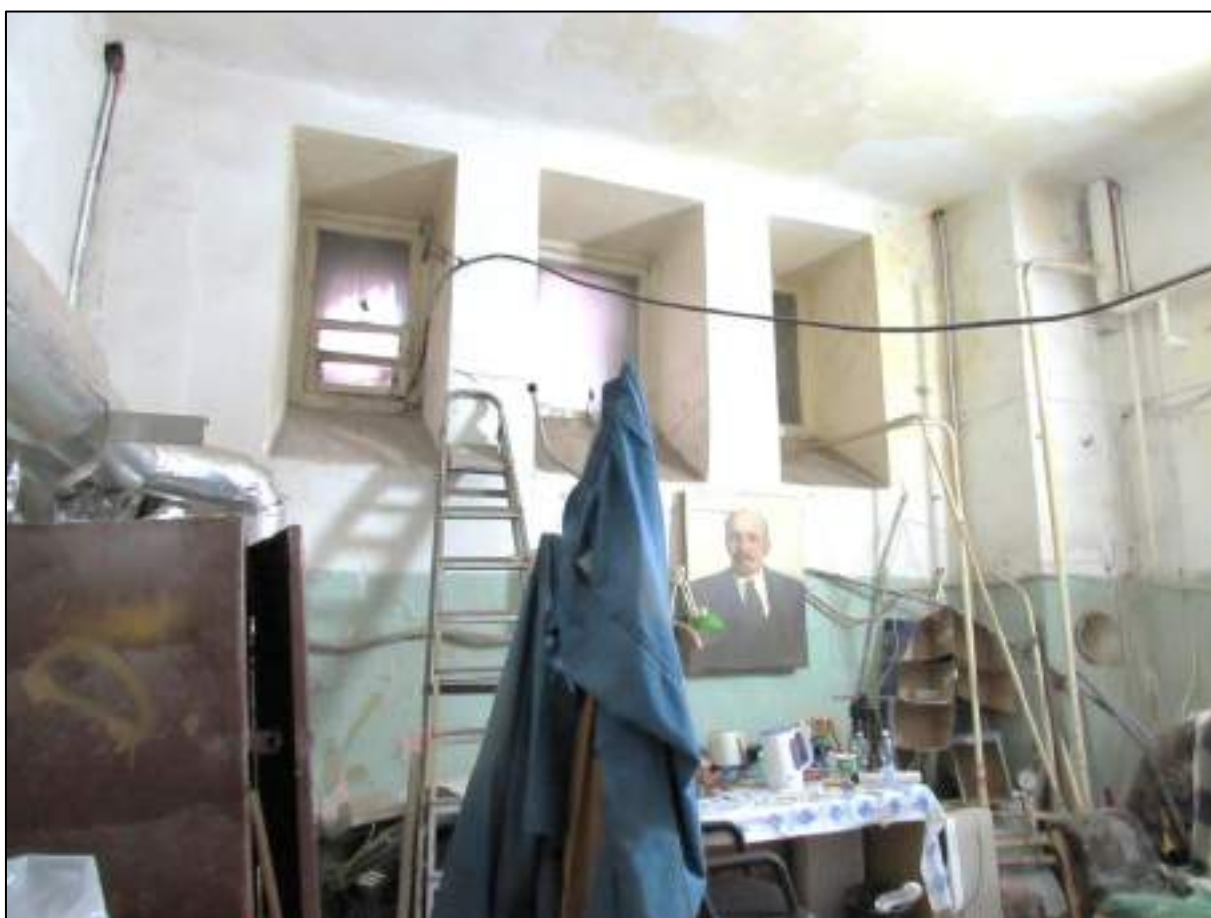
**Рисунок 3.10 – Следы замачивания и разрушение отделочных слоев стен и перекрытий подвала в осях: а – В-Г/4-5; б – А-В/4-5**

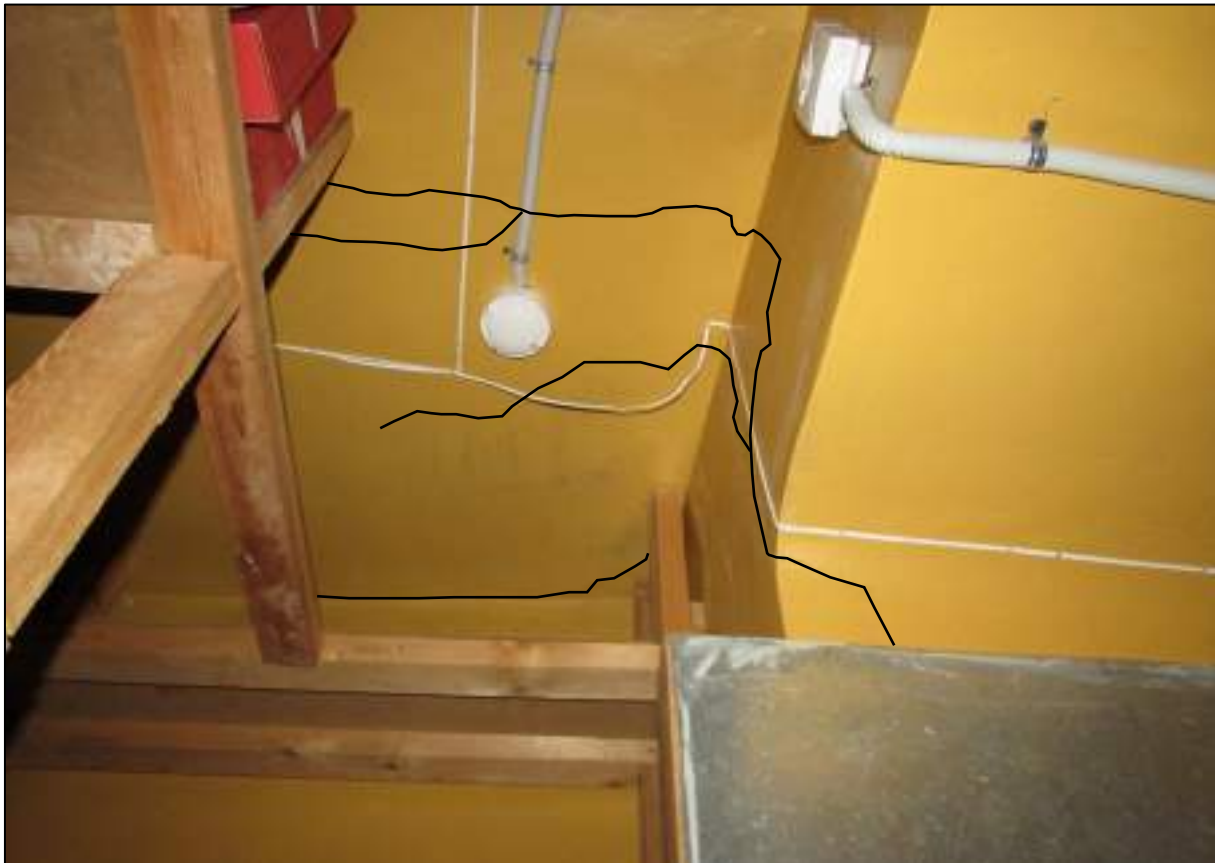
- трещины во внутренних несущих стенах лестничных клеток и в подвале в осях Г-Д/5-6 шириной раскрытия от 0.3 до 2 мм (рисунки 3.11, 3.13);
- горизонтальные трещины в колоннах в осях Б-В/5-8 шириной раскрытия 0.3 мм (рисунок 3.1а);
- трещины в перегородках в подвале шириной раскрытия от 0.3 до 5 мм (рисунки 3.12);
- трещины по периметру заложённых проёмов (рисунок 3.2);
- следы замачивания фундаментов, стен в подвале и на чердаке, а также отдельных участков стен в зонах размещения водосточных труб (рисунки 3.8, 3.9, 3.10, 3.19, 3.20);
- трещины в отделочных элементах фасадов и участки разрушения штукатурного покрытия снаружи и внутри здания (рисунки 3.8, 3.10, 3.22);
- биологическое поражение участков стен над помещениями под лестницей и крыльцом центрального входа (рисунок 3.8).

**Рисунок 3.11 – Трещины в стене и перекрытии (трещины обведены) подвала в осях Г-Д/5-6**

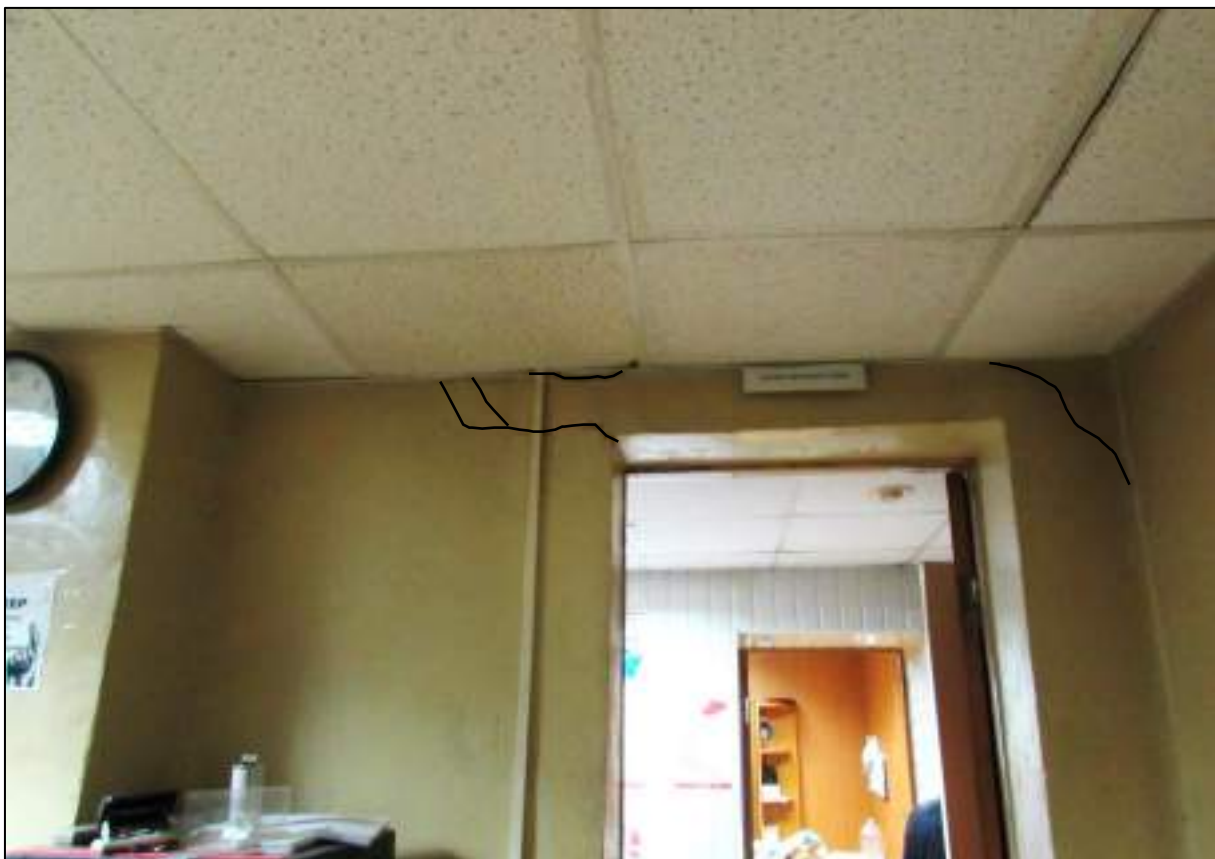
**Рисунок 3.12 – Трещины в перегородке (трещины обведены) и следы протечек воды на потолке в подвале в осях В/8-9**

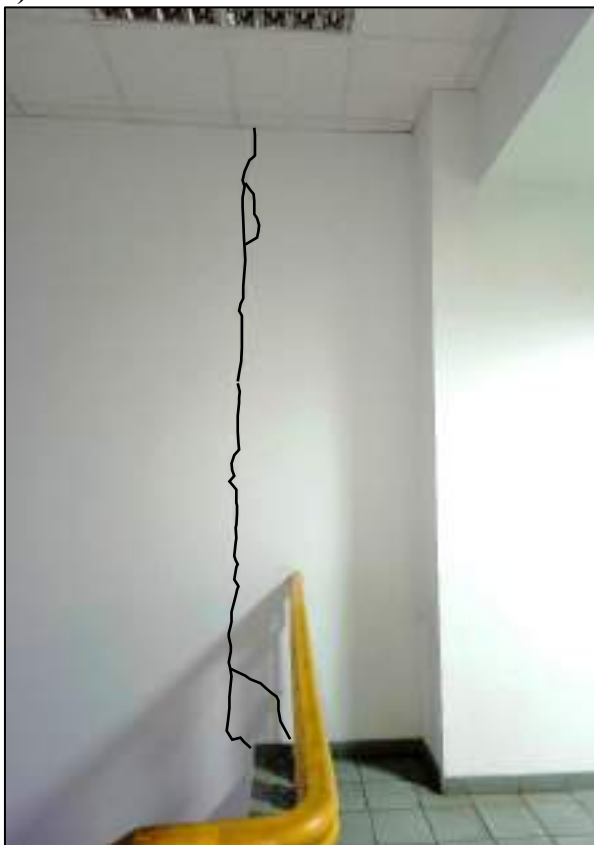
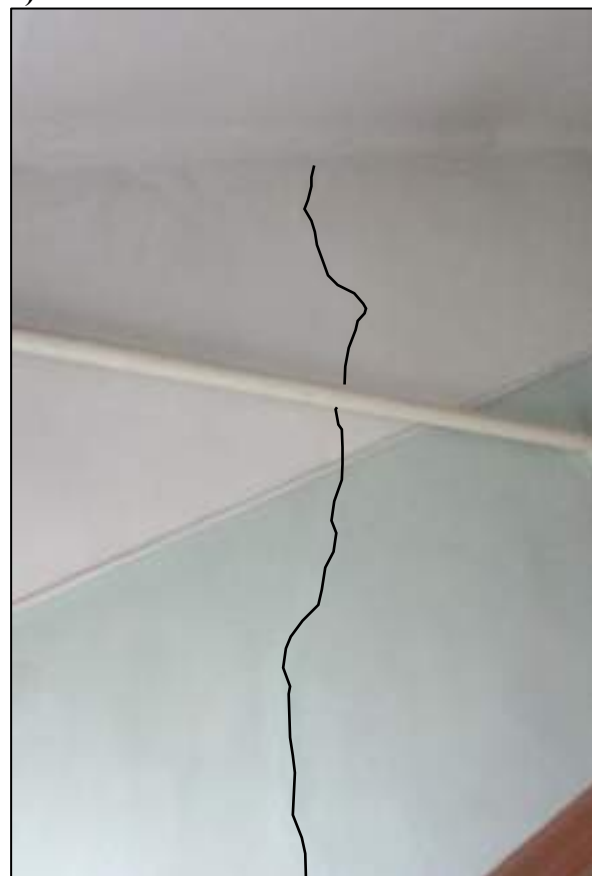
**Рисунок 3.13 – Трещины в стенах лестничных клеток (трещины обведены), следы протечек воды с кровли (в): а – на 3-ем этаже в осях Д-Е/7; б – на 3-ем этаже в осях Д-Е/6; в – на 4-ом этаже в осях Г/1-4; г – на 4-ом этаже в осях Д/1-4**

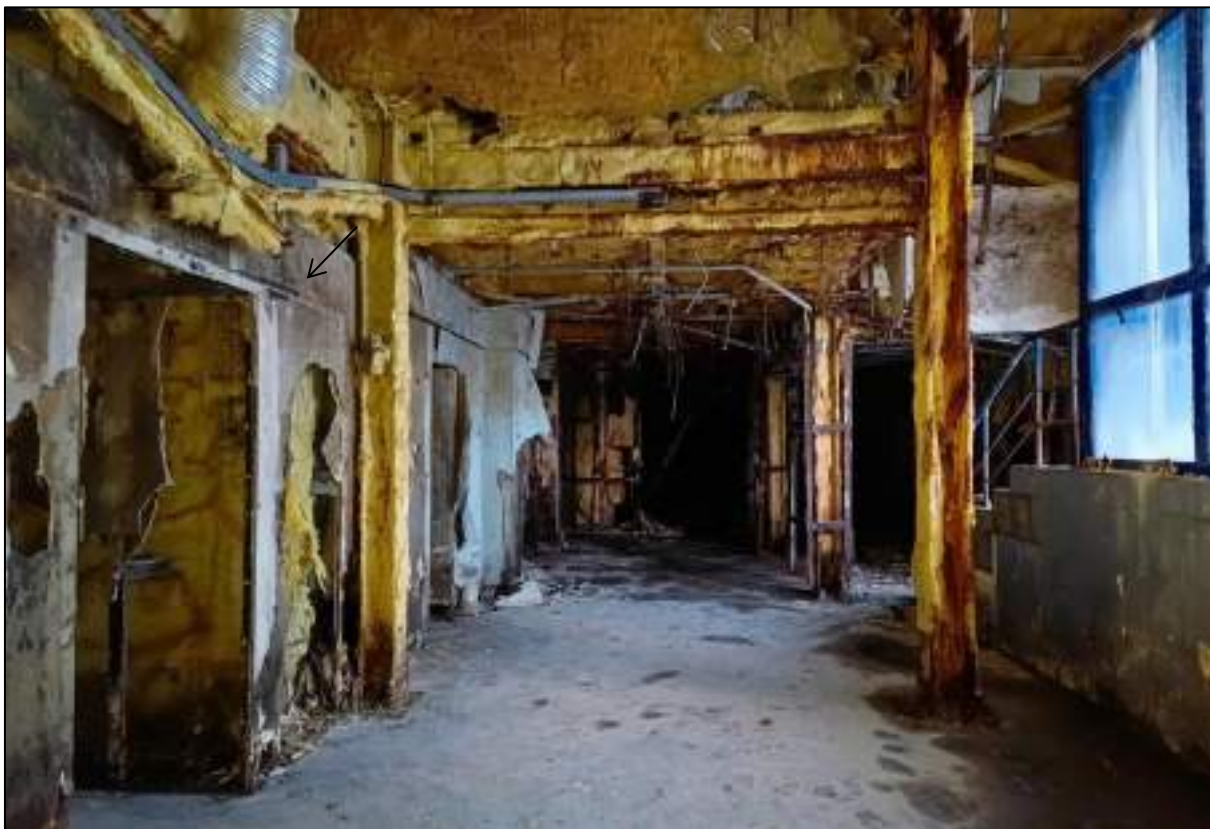
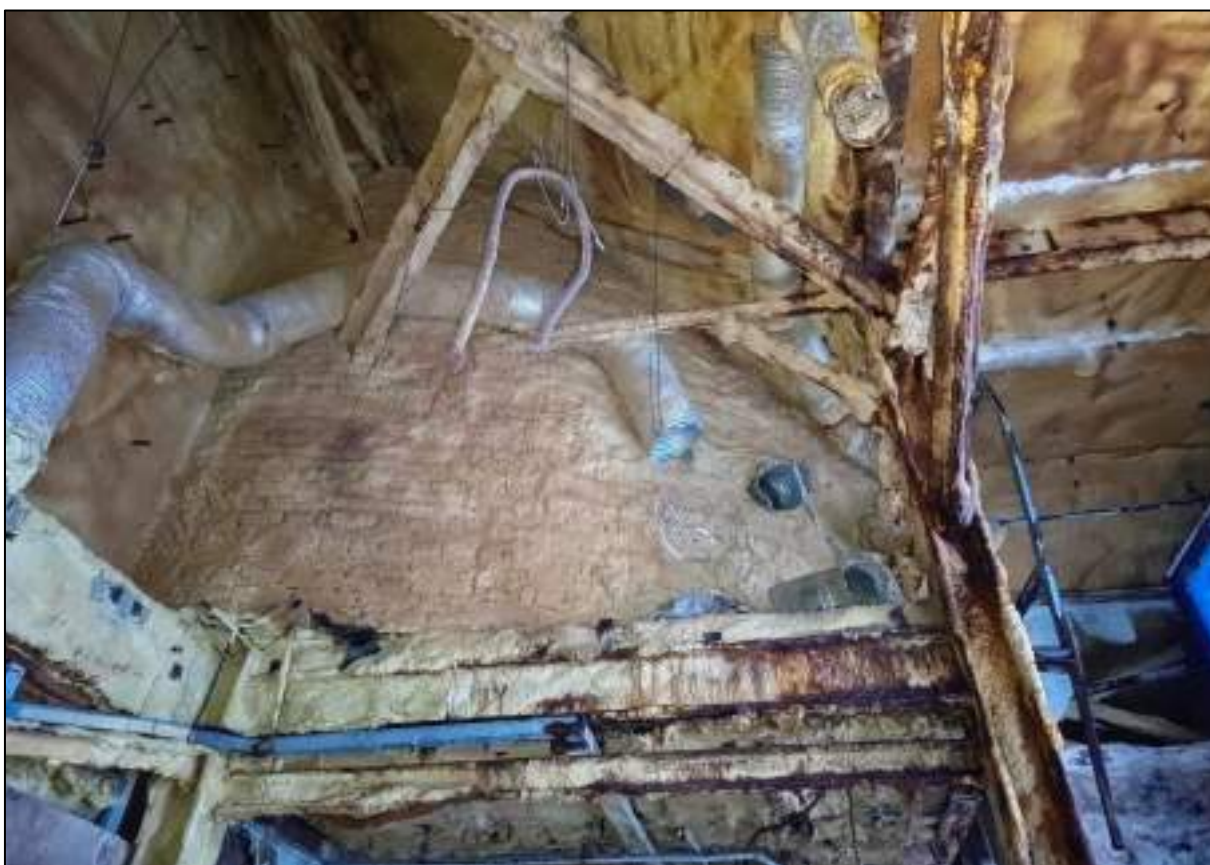
- коррозия, в т.ч. пластинчатая и сквозная, всех элементов металлического каркаса лестницы и крыльца центрального входа (рисунки 3.14, 3.15, 1.25);
- поверхностная коррозия металлических элементов наружных лестниц в осях Е/6-7, Д/2 и вдоль оси 10, а также косоуров внутренних лестниц в осях Г-Д/1-5, Д-Е/6-7 (рисунки 3.22, 3.23, 1.16);

**Рисунок 3.14 – Коррозия всех элементов металлического каркаса, срезанная вертикальная связь (указана стрелкой) вдоль оси А (а), разрушение всех отделочных и огнезащитных слоев в помещении под лестницей центрального входа в осях А-Б/6-7: а – вид снизу; б – вид сверху**
