## ТЕХНИЧЕСКОЕ ЗАКЛЮЧЕНИЕ

по теме: «Обследование строительных конструкций 5-ти этажного здания управления речного пароходства «Волготанкер», расположенного по адресу: г. Самара, Самарский район, ул. М. Горького, д. 105»

### Том 1

«Визуальный осмотр строительных конструкций и  
внутренних инженерных сетей»

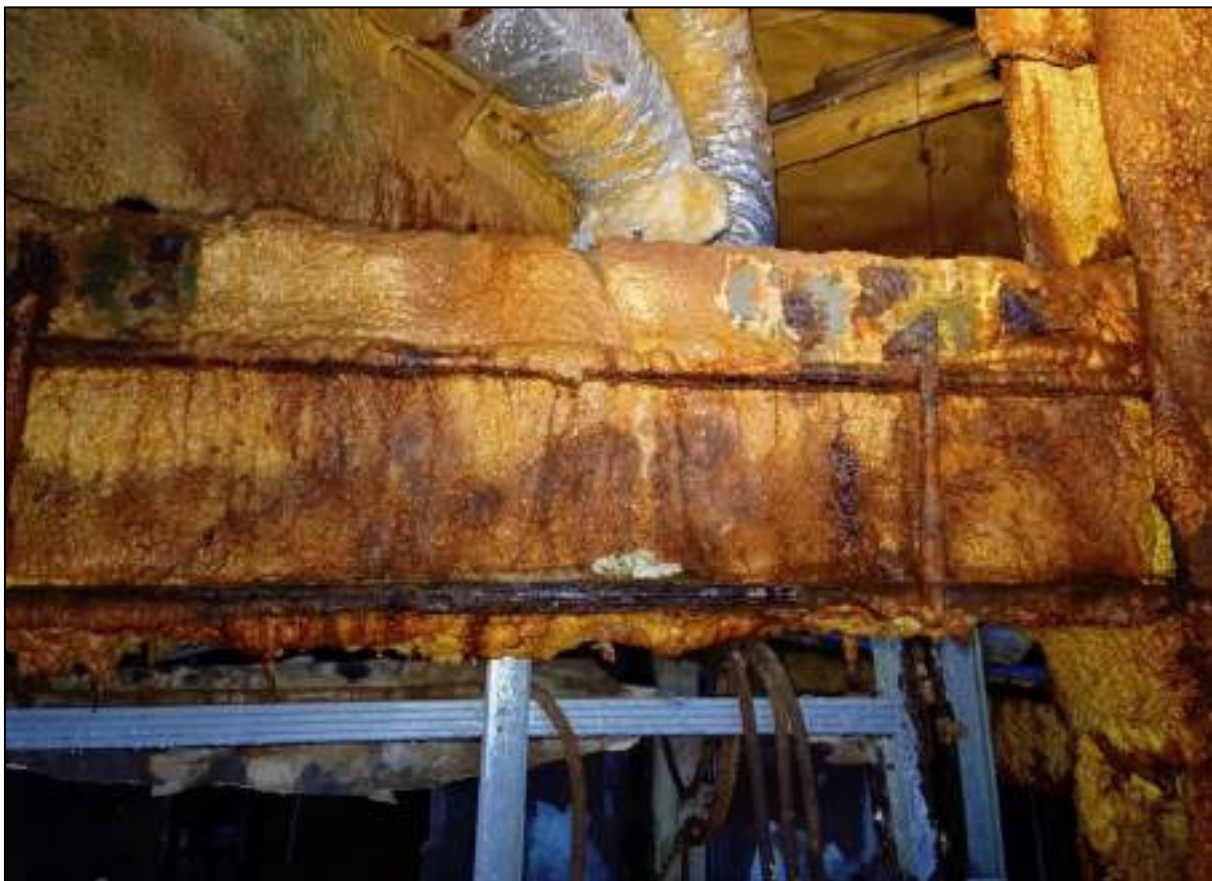
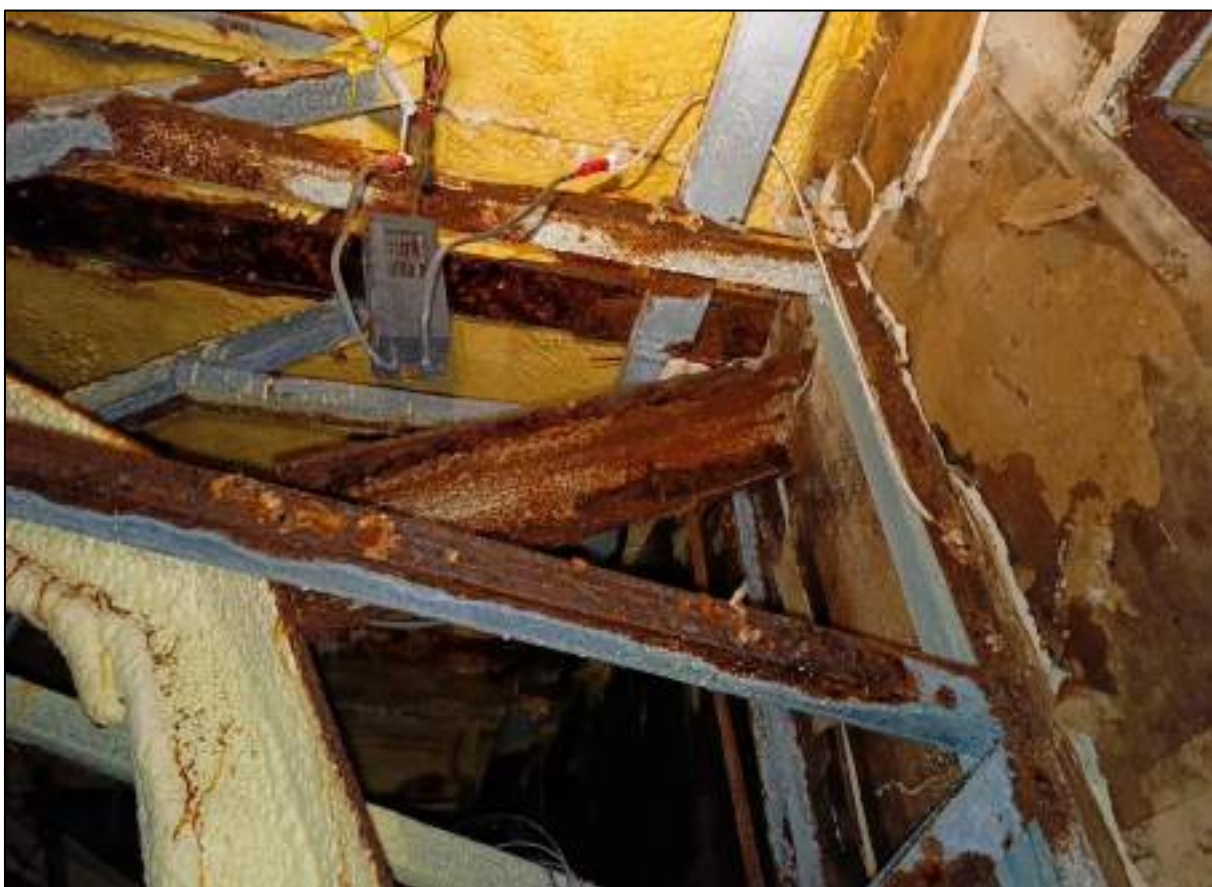
- коррозия, в т.ч. пластинчатая и сквозная, всех элементов металлического каркаса лестницы и крыльца центрального входа (рисунки 3.14, 3.15, 1.25);
- поверхностная коррозия металлических элементов наружных лестниц в осях Е/6-7, Д/2 и вдоль оси 10, а также косоуров внутренних лестниц в осях Г-Д/1-5, Д-Е/6-7 (рисунки 3.22, 3.23, 1.16);

- разрушение обетонирования опор лестницы в осях Е/6-7 и отсутствие лакокрасочного покрытия на ее элементах лестницы (рисунок 3.22);
- физический износ и истирание ступеней лестниц в подвале (рисунок 3.15).

**Рисунок 3.15 – Коррозия, в т.ч. пластинчатая, балок и связей металлического каркаса, разрушение всех отделочных и огнезащитных слоев в помещении под лестницей центрального входа в осях: а – А/5-6; б – А/8-9**

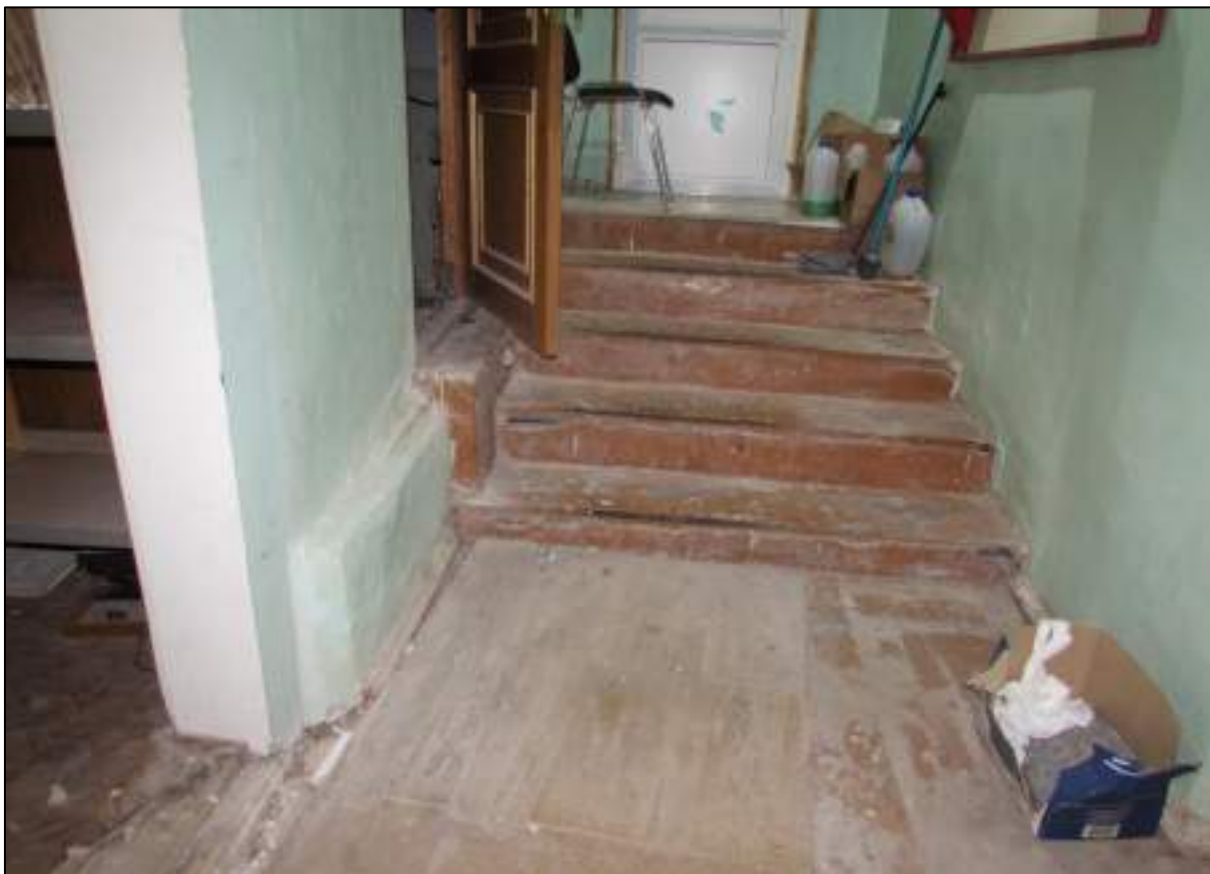
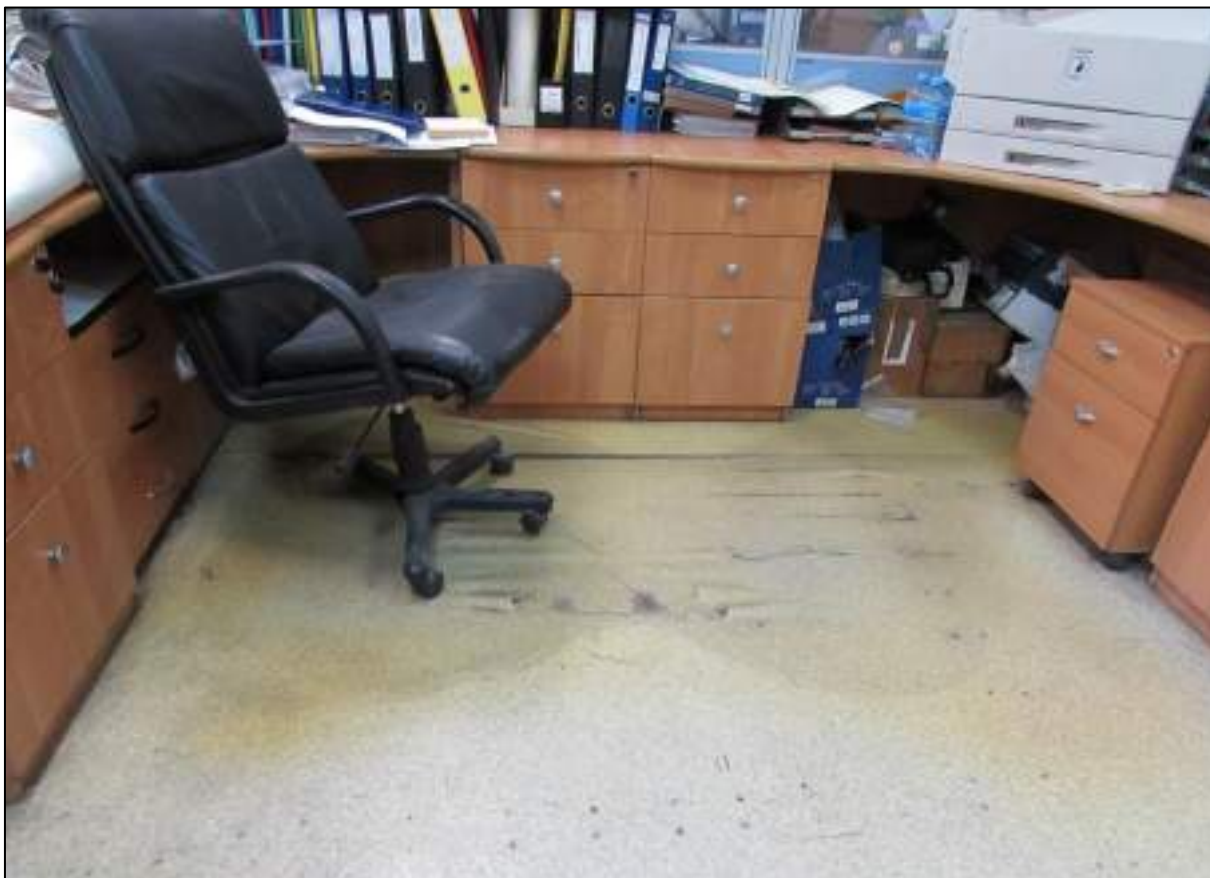
При визуальном осмотре помещений были отмечены физический износ, истирание и на отдельных участках вертикальные деформации (прогибы) полов (рисунок 3.16).

**Рисунок 3.16 – Физический износ, истирание полов и ступеней (а), вертикальные деформации (прогибы) пола (б): а – в подвале в осях В-Г/4-5; б – на 3-ем этаже в осях Д-Е/5-6**

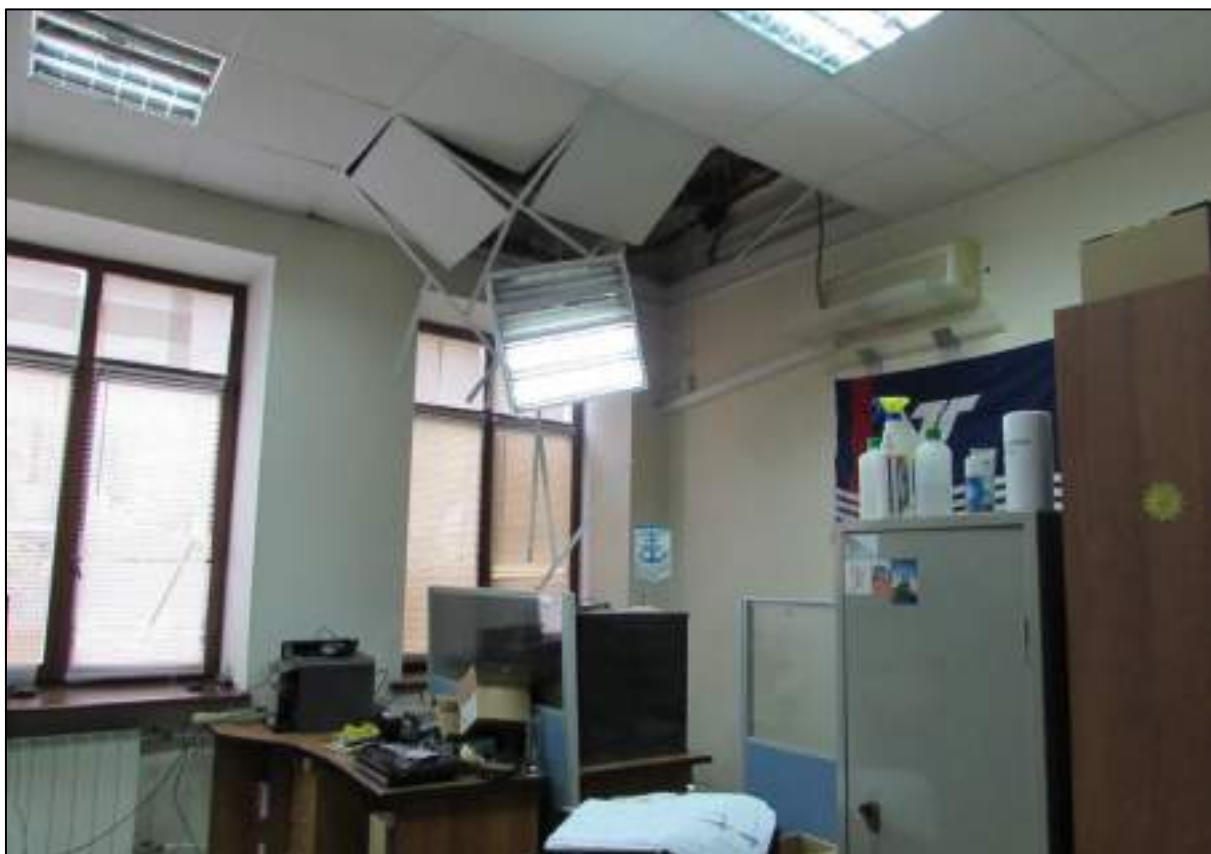
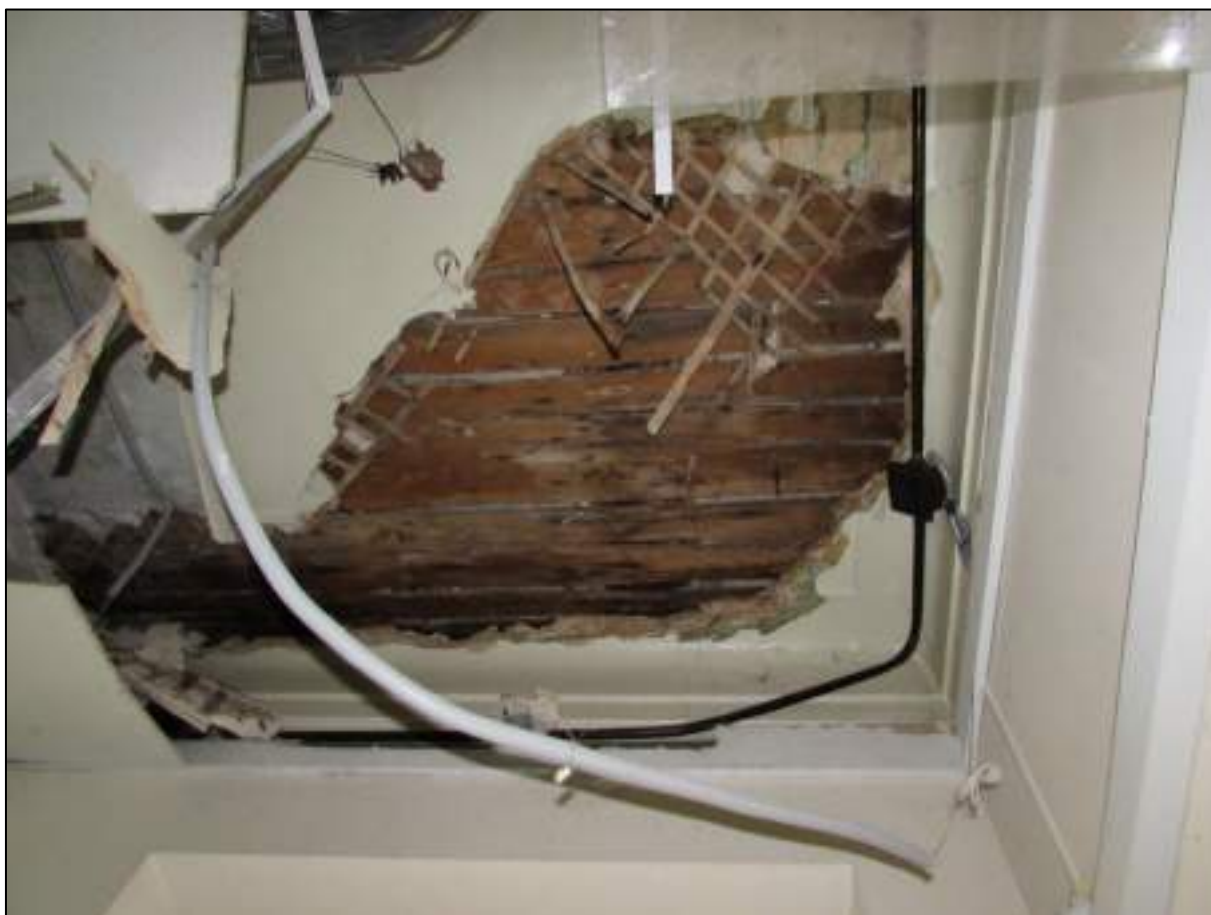
Рисунок 3.17 – Разрушение старого и нового потолка, следы замачивания и биологического поражения дощатой подшивки перекрытия в осях Д-Е/5-6 на 3-ем этаже: а – общий вид; б – вид снизу укрупненно

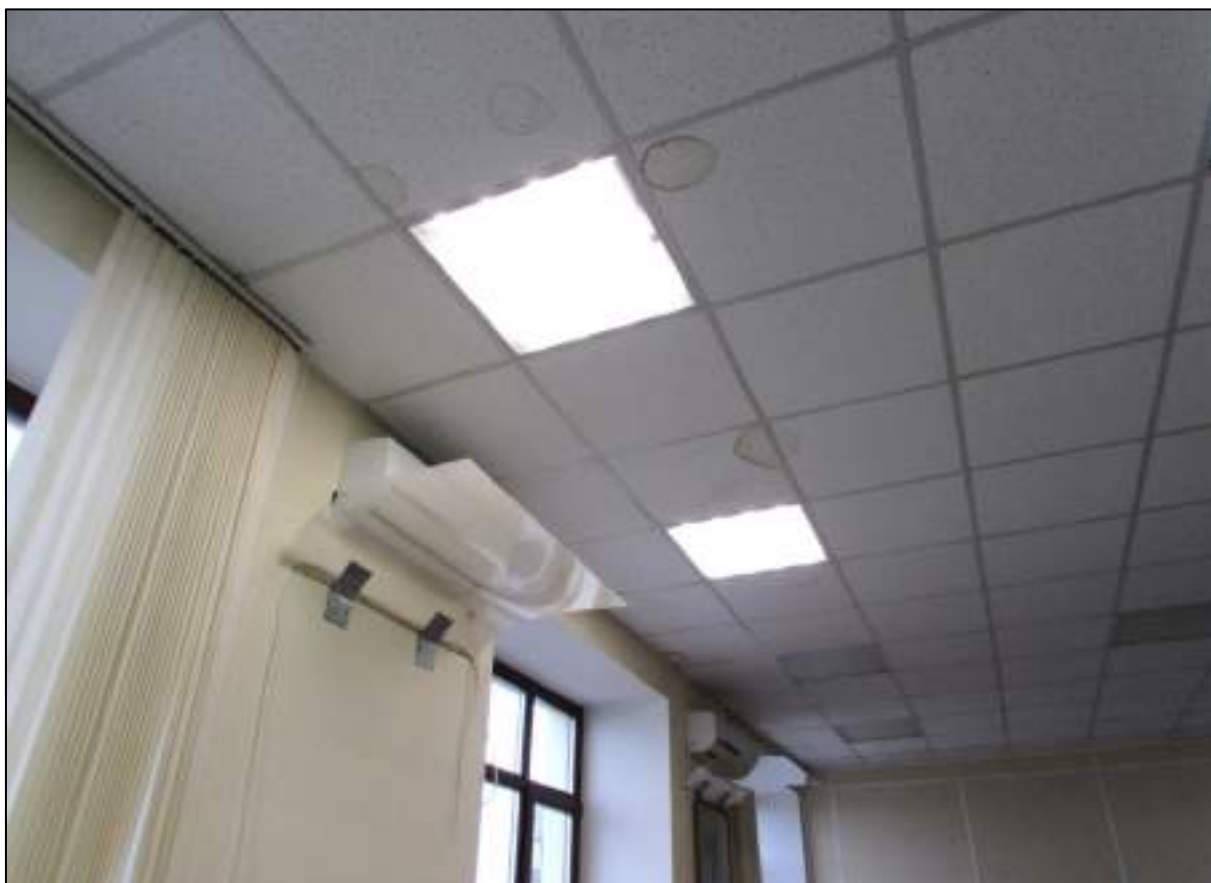
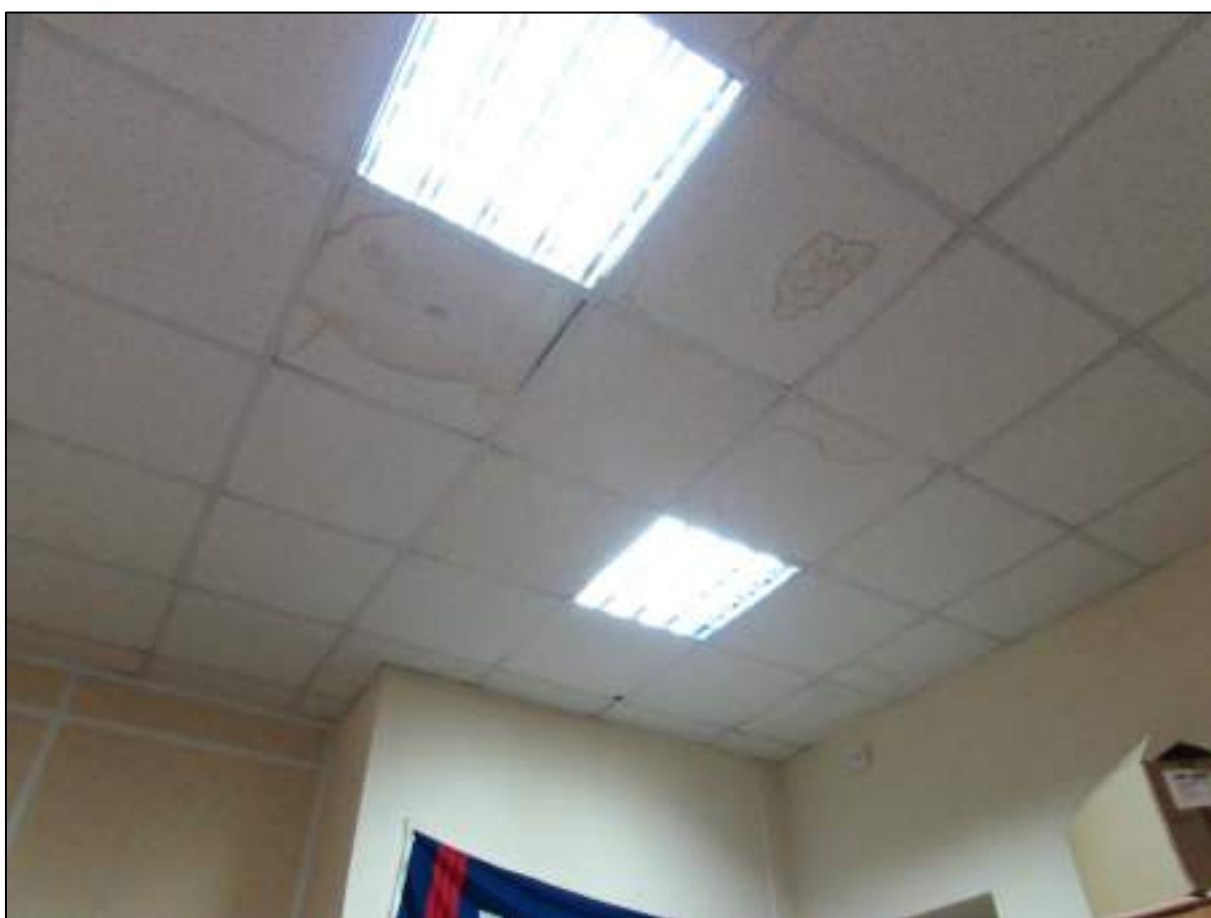
Трубопроводы системы хозяйственно питьевого водопровода в процессе ремонтов менялись частично, в результате чего система состоит из разнородных материалов, а на оставшихся старых участках отмечена коррозия (рисунок 1.28). Кроме этого, санузел на 3-ем этаже устроен «кустарным» способом в шкафу, крепления элементов повысительной станции и трубопроводов выполнены ненадежно или отсутствуют (рисунки 1.29, 1.30). Обследованием также отмечены протечки воды на потолке 2-го этажа под этим санузлом (рисунок 3.18)

Рисунок 3.18 – Следы протечек воды на потолках: а – на 3-ем этаже в осях Д-Е/5-6;  
б – на 2-ом этаже в осях Д-Е/4-5

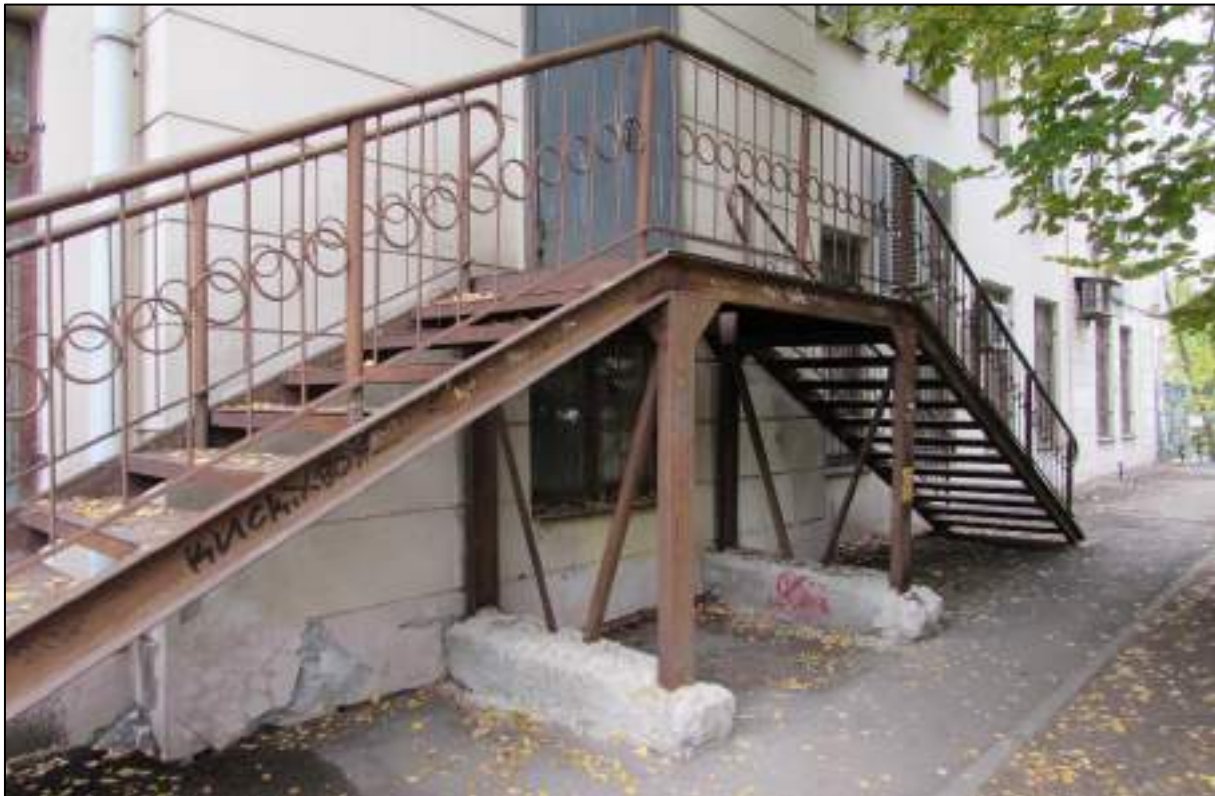
**Рисунок 3.22 – Разрушение обетонирования опор лестницы и отделки цокольной части стен, поверхностная коррозия и отсутствие лакокрасочного покрытия на всех элементах лестницы в осях Е/6-7**

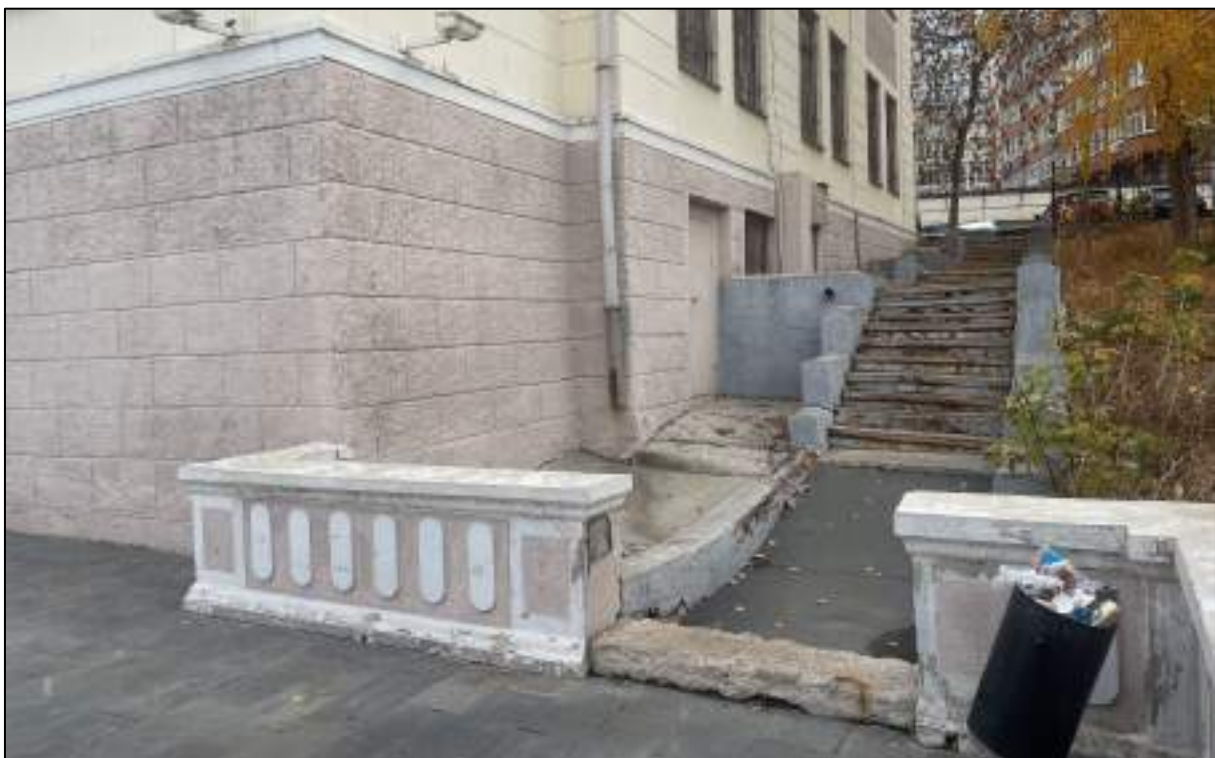
- вертикальные деформации (прогибы) и трещины в площадке перед лестницей вдоль оси 10 (рисунок 3.23);
- деформации ступеней лестницы вдоль оси 10 (рисунок 3.23);

**Рисунок 3.23 – Вертикальные деформации (прогибы) и трещины в площадке перед лестницей вдоль оси 10, деформации и разрушение стенок и ступеней лестницы вдоль оси 10, разрушение стенки и отделки ограждения площадки лестницы центрального входа, коррозия металлических элементов ступеней; коррозия и деформации стоякаливневой канализации в осях А-В/10**

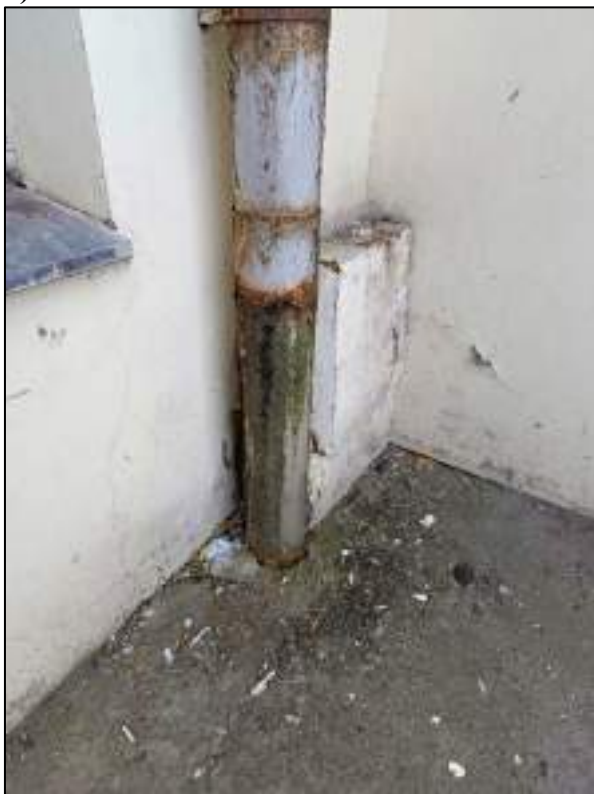
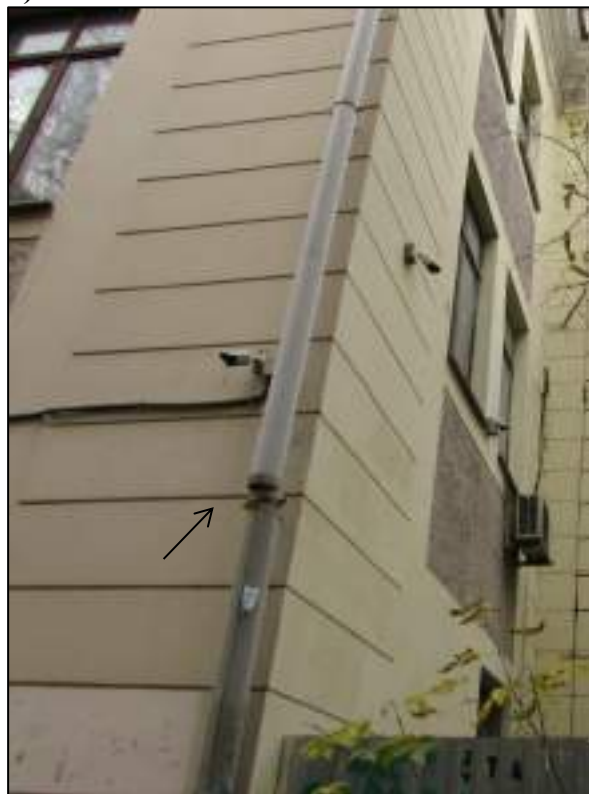
- коррозия, в т.ч. сквозная, и деформации стояков ливневой канализации (рисунки 3.23, 3.24);
- разрыв соединения стояка (рисунок 3.24б);
- следы биологического поражения, засорения и прорастания растительности на элементах ливневой канализации (рисунки 3.21, 3.24а).

**Рисунок 3.24 – Разрушение трубопроводов системы ливневой канализации (сквозная коррозия (а); разрыв соединения (б)), следы биологического поражения трубопровода системы ливневой канализации и плиты перекрытия подвала (а): а – в осях Б-В/8; б – Е/2**

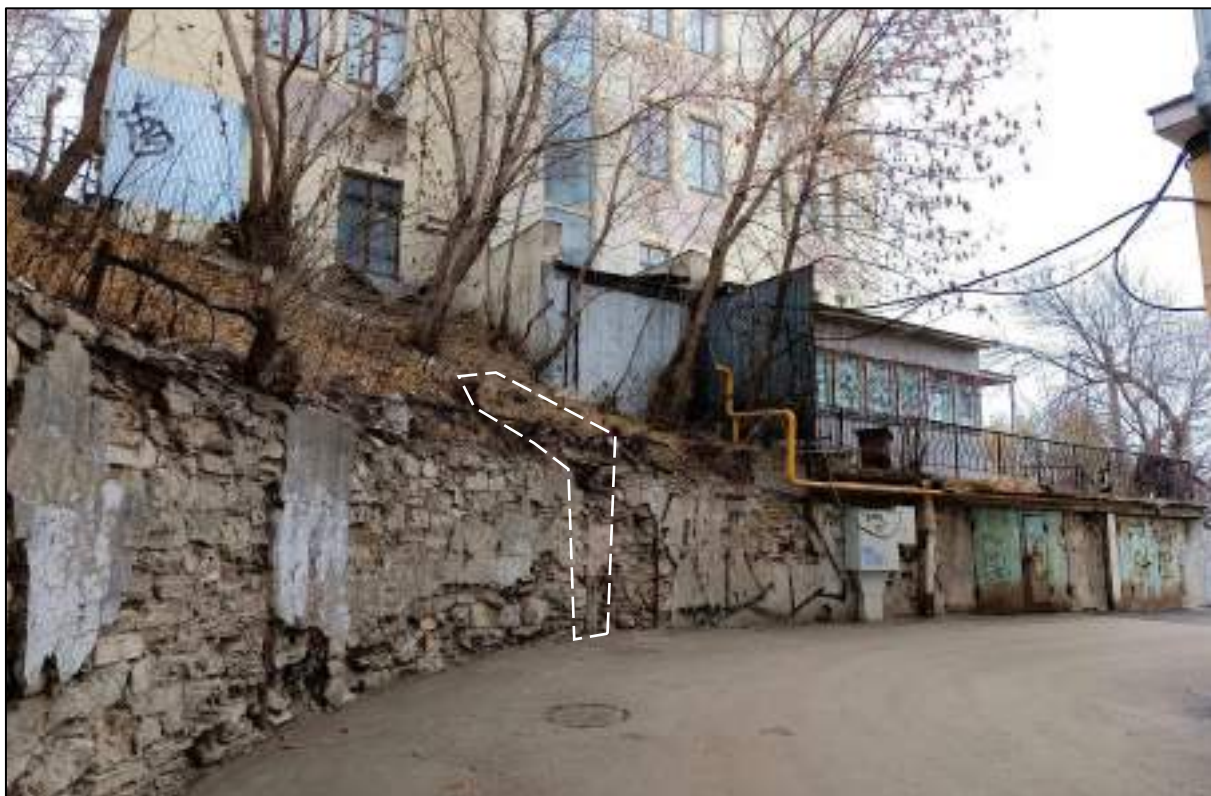
Кроме этого, обследованием отмечено разрушение подпорной стенки склона, примыкающего вдоль оси 2 (рисунок 3.25), что в дальнейшем может оказать влияние на техническое состояние строительных конструкций и инженерных сетей здания.

обследованием отмечено разрушение канализационного колодца на склоне в осях Д-Е/1-2 (рисунок 3.25).

**Рисунок 3.25 – Разрушение подпорной стенки склона, примыкающего вдоль оси 2, и канализационного колодца (обведен штриховой линией) на склоне в осях Д-Е/1-2**

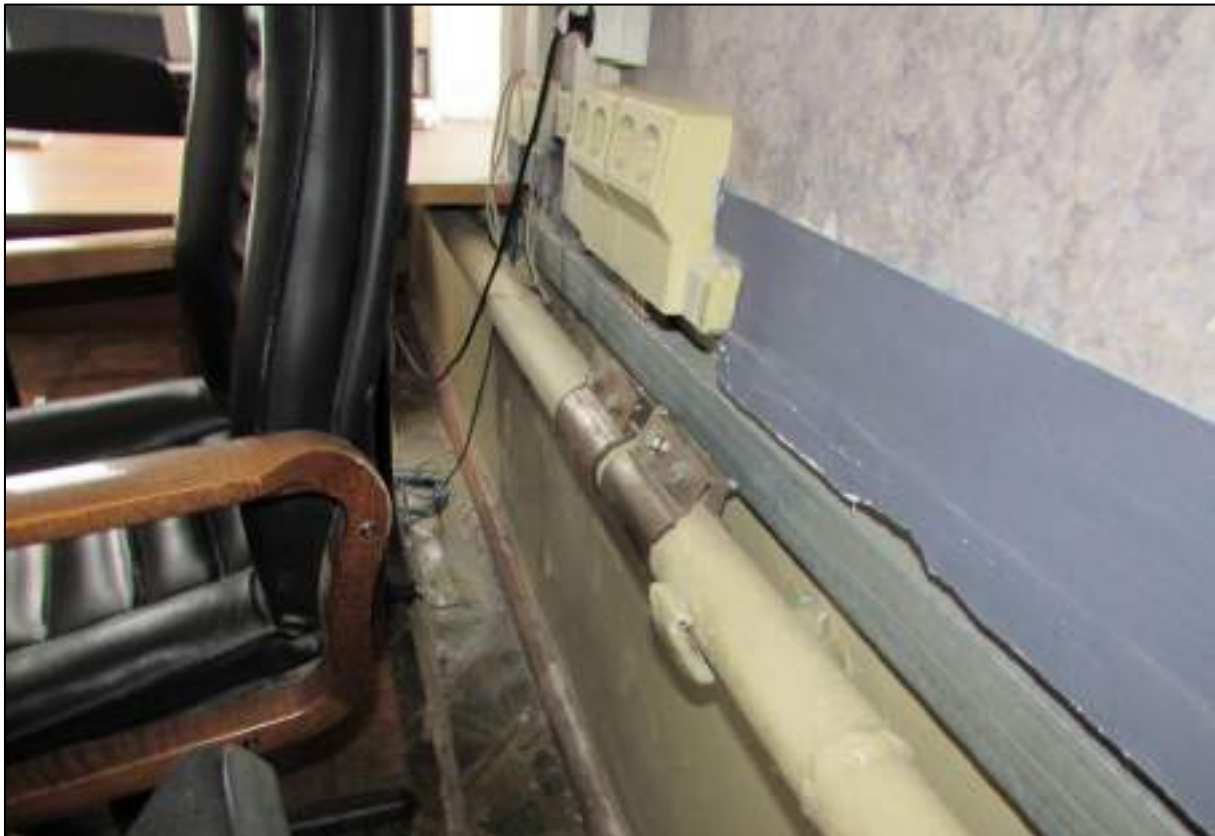
**Рисунок 3.26 – Участок ремонта хомутами подающей магистрали отопления, оставленные старые (незамененные) элементы системы электроснабжения**

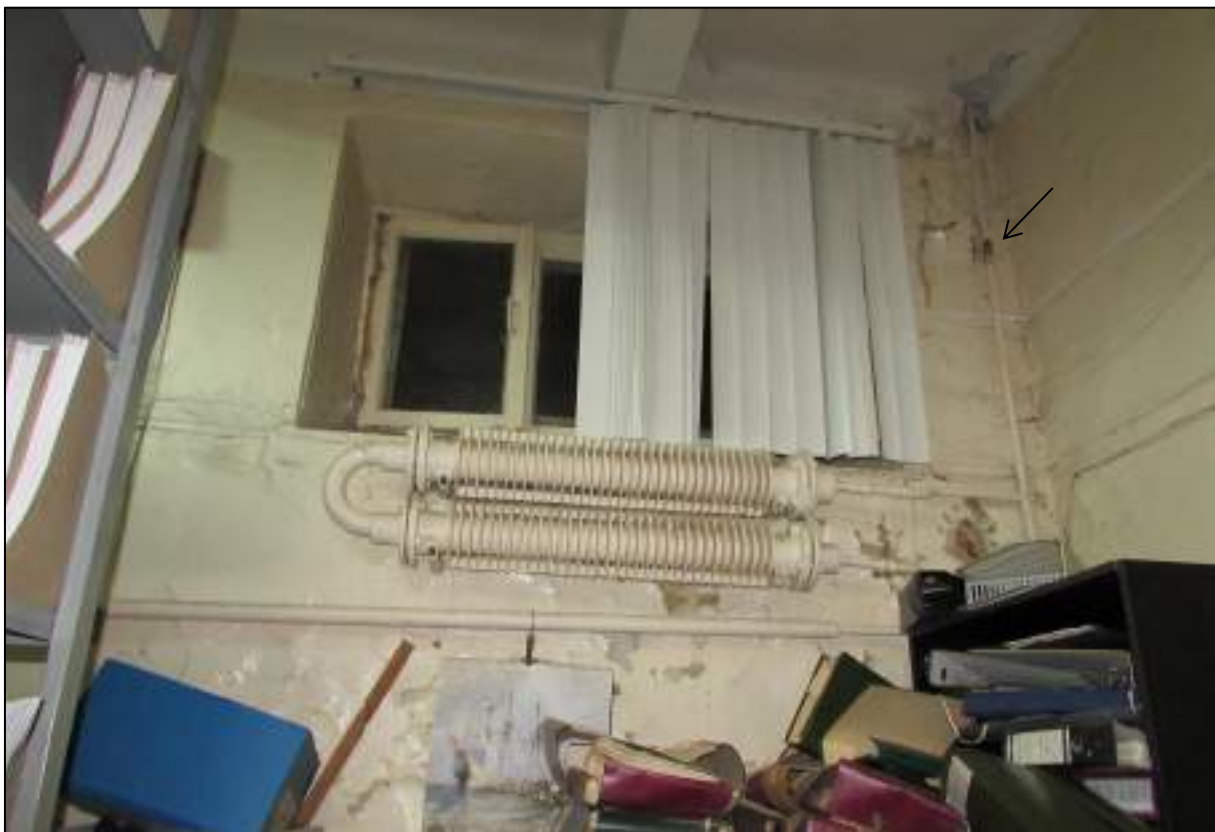
**Рисунок 3.27 – Оставленный старый (незамененный) радиатор отопления, разный диаметр и материал стояка отопления, разрушение отделочных слоев стен в подвале в осях В/5-6**
