## ТЕХНИЧЕСКОЕ ЗАКЛЮЧЕНИЕ

по теме: «Обследование строительных конструкций 5-ти этажного здания управления речного пароходства «Волготанкер», расположенного по адресу: г. Самара, Самарский район, ул. М. Горького, д. 105»

### Том 1

«Визуальный осмотр строительных конструкций и  
внутренних инженерных сетей»

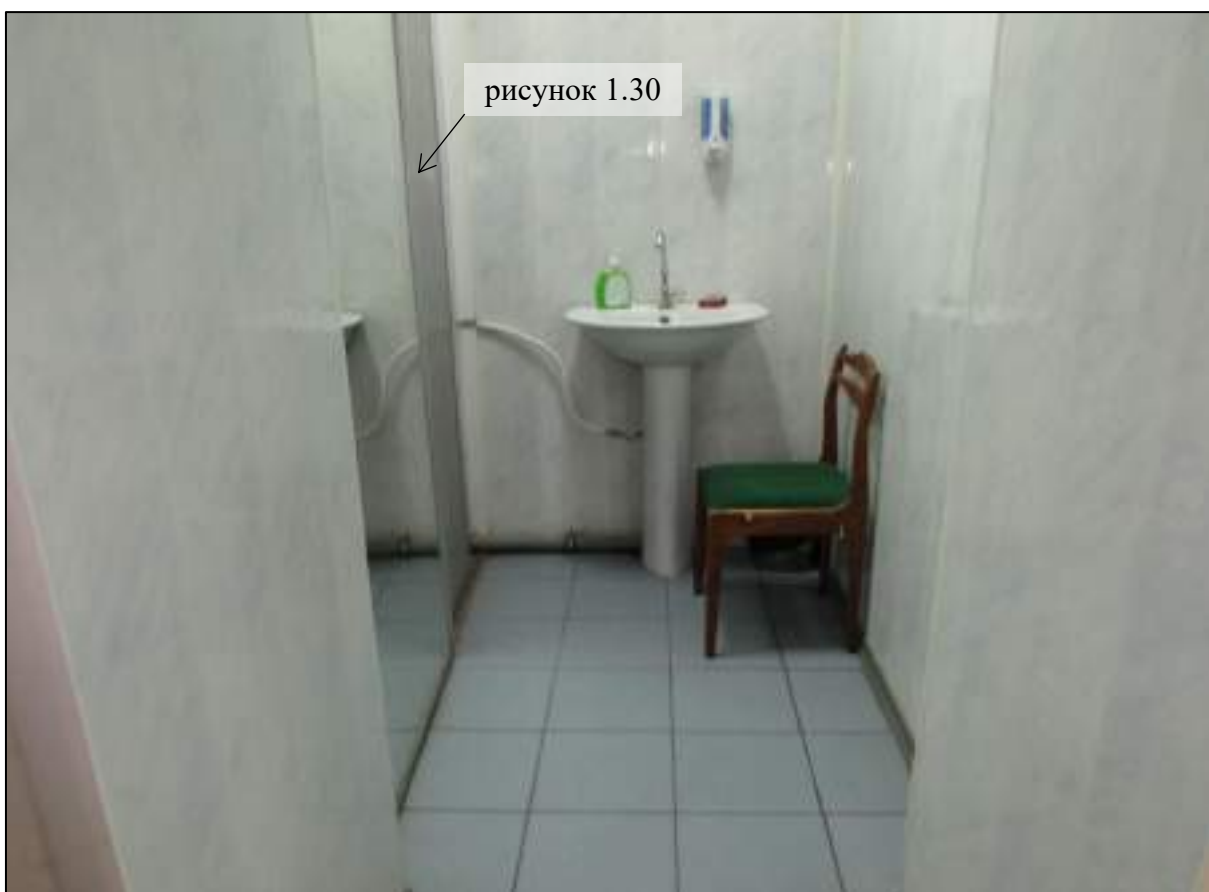
санузлов на других этаж первоначальным проектом не предусмотрено. В процессе эксплуатации здания на 3-ем этаже в осях Д-Е/4-5 была установлена повысительная станция для обустройства санузла, состоящая из консольно-моноблочного насоса, фильтров и мембранного бака (рисунки 1.29, 1.30).

**Рисунок 1.29 – Санузел на 3-ем этаже в осях Д-Е/4-5**

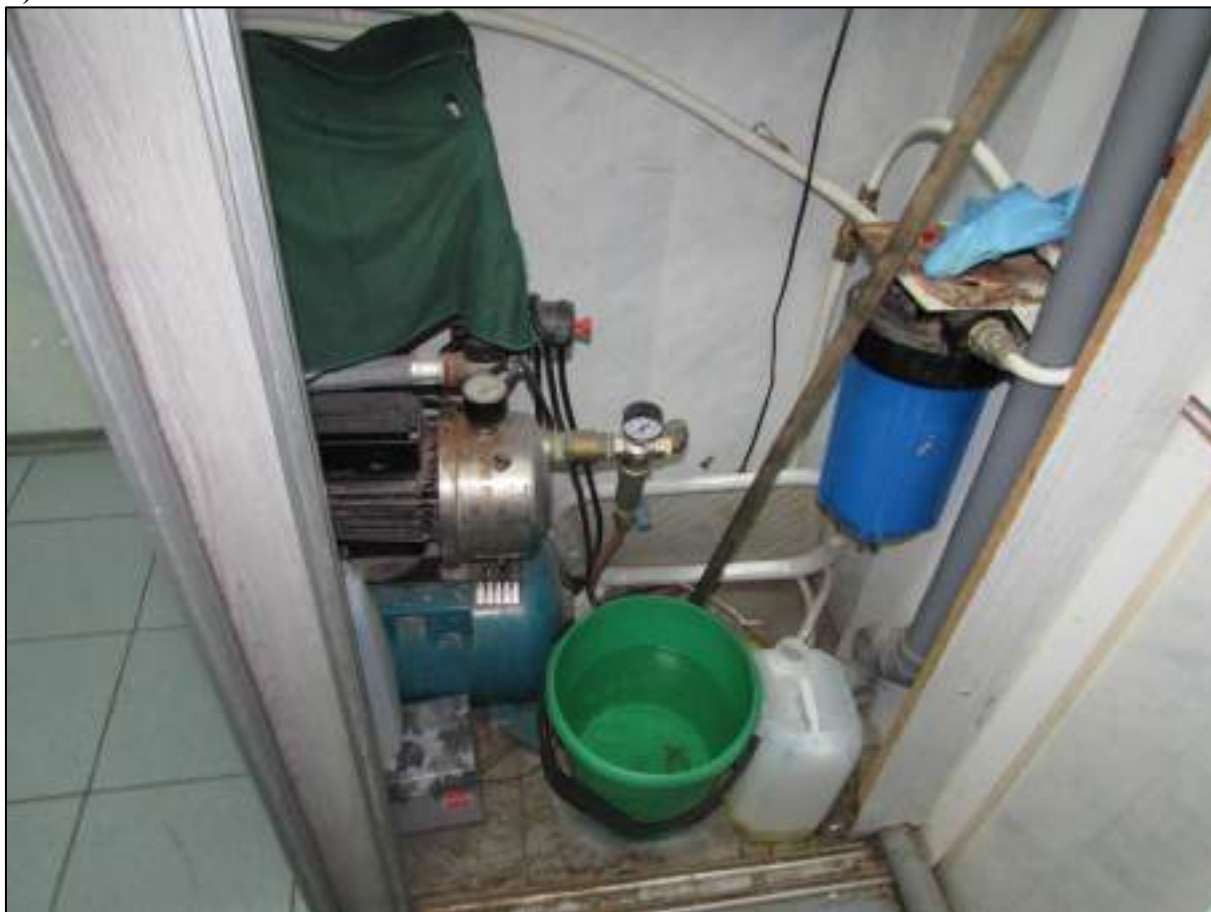
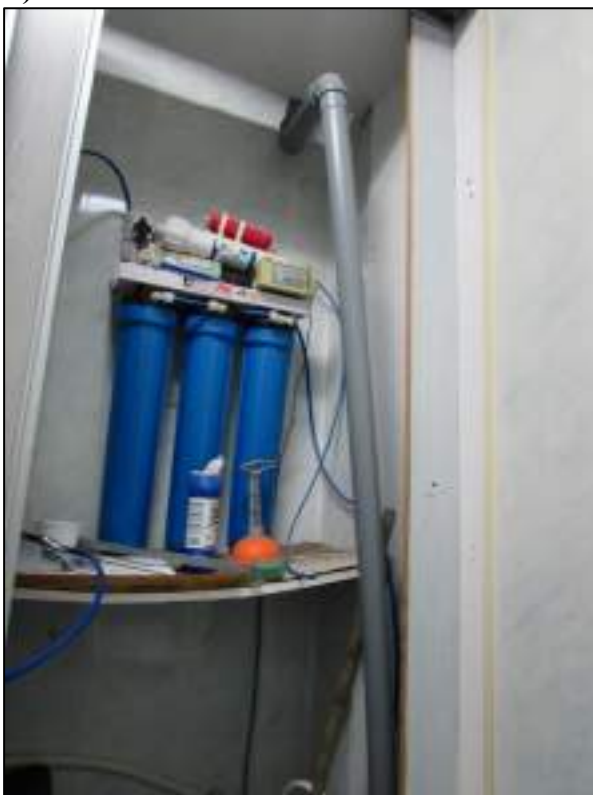
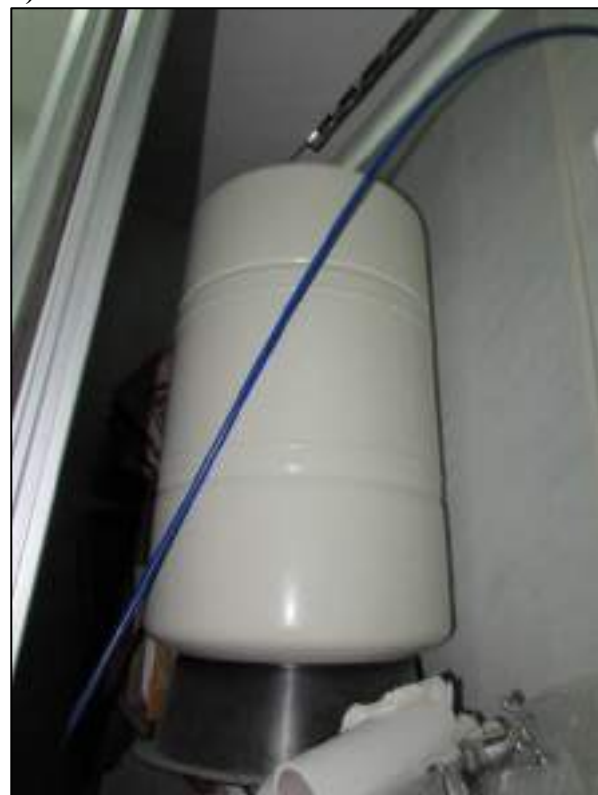
**Рисунок 1.30 – Повысительная станция в санузеле на 3-ем этаже в осях Д-Е/4-5:  
а – консольно-моноблочный насос и фильтр; б – система обратного осмоса; в – мембранный бак**

Трубопроводы системы хозяйственно питьевого водопровода в процессе ремонтов менялись частично, в результате чего система состоит из разнородных материалов, а на оставшихся старых участках отмечена коррозия (рисунок 1.28). Кроме этого, санузел на 3-ем этаже устроен «кустарным» способом в шкафу, крепления элементов повысительной станции и трубопроводов выполнены ненадежно или отсутствуют (рисунки 1.29, 1.30). Обследованием также отмечены протечки воды на потолке 2-го этажа под этим санузлом (рисунок 3.18)

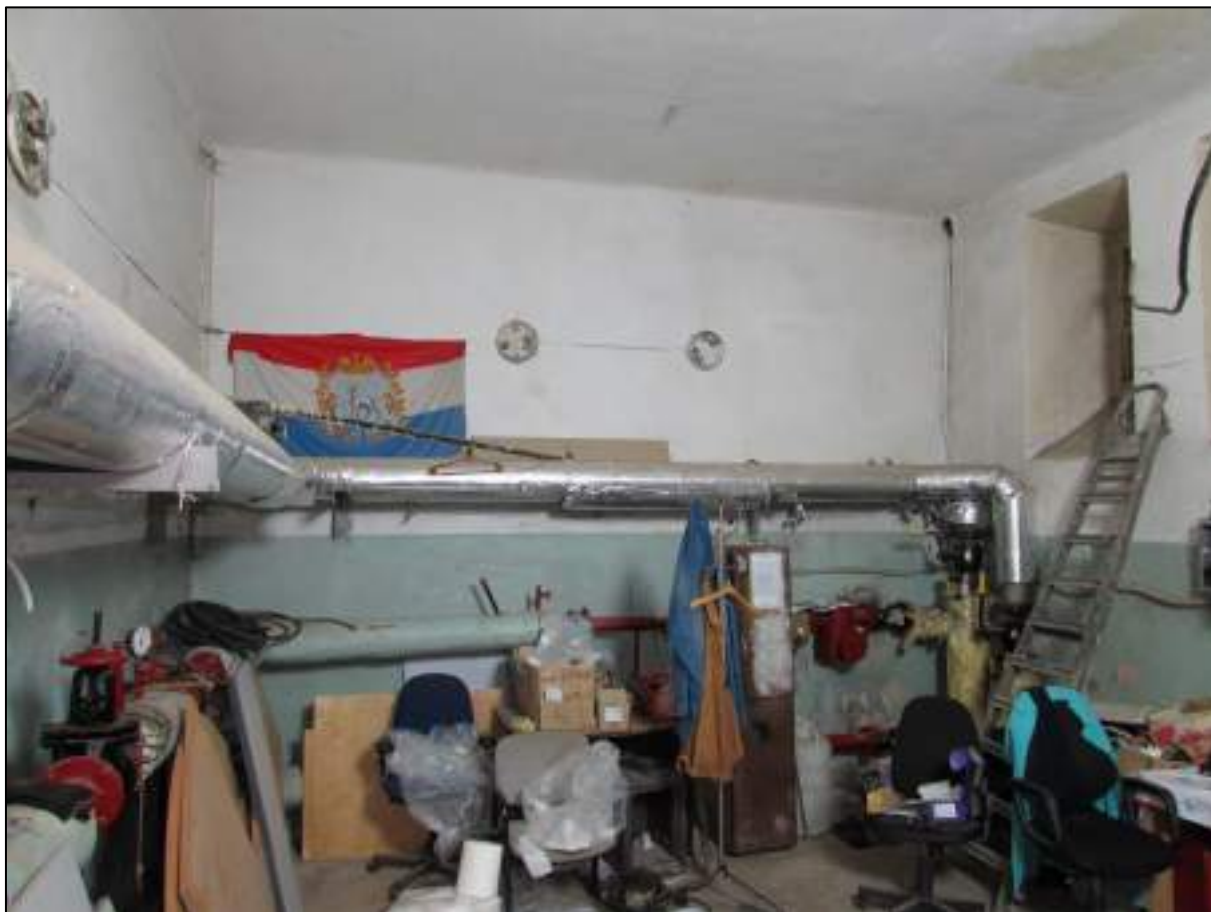
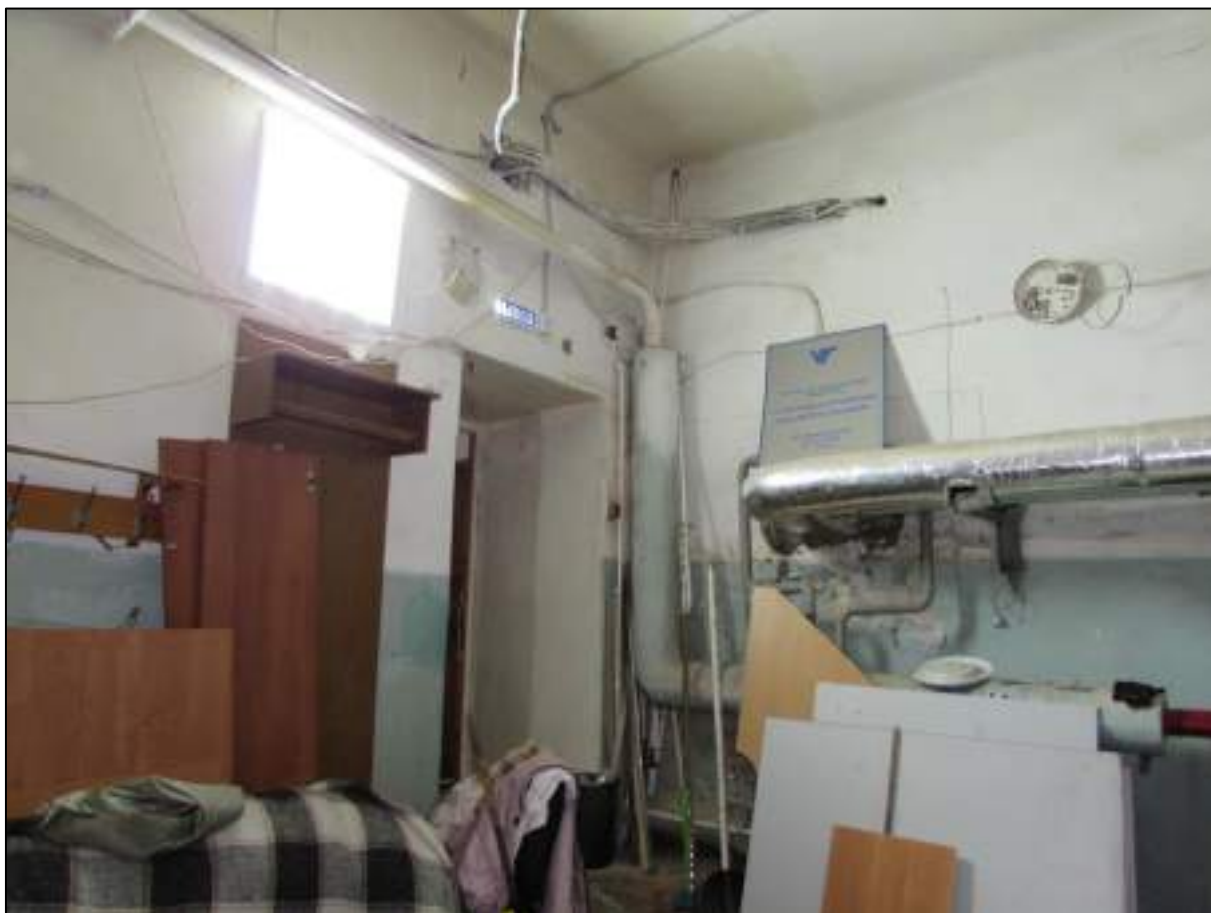
Рисунок 1.31 – Тепловой узел в подвале в осях А-В/4-5

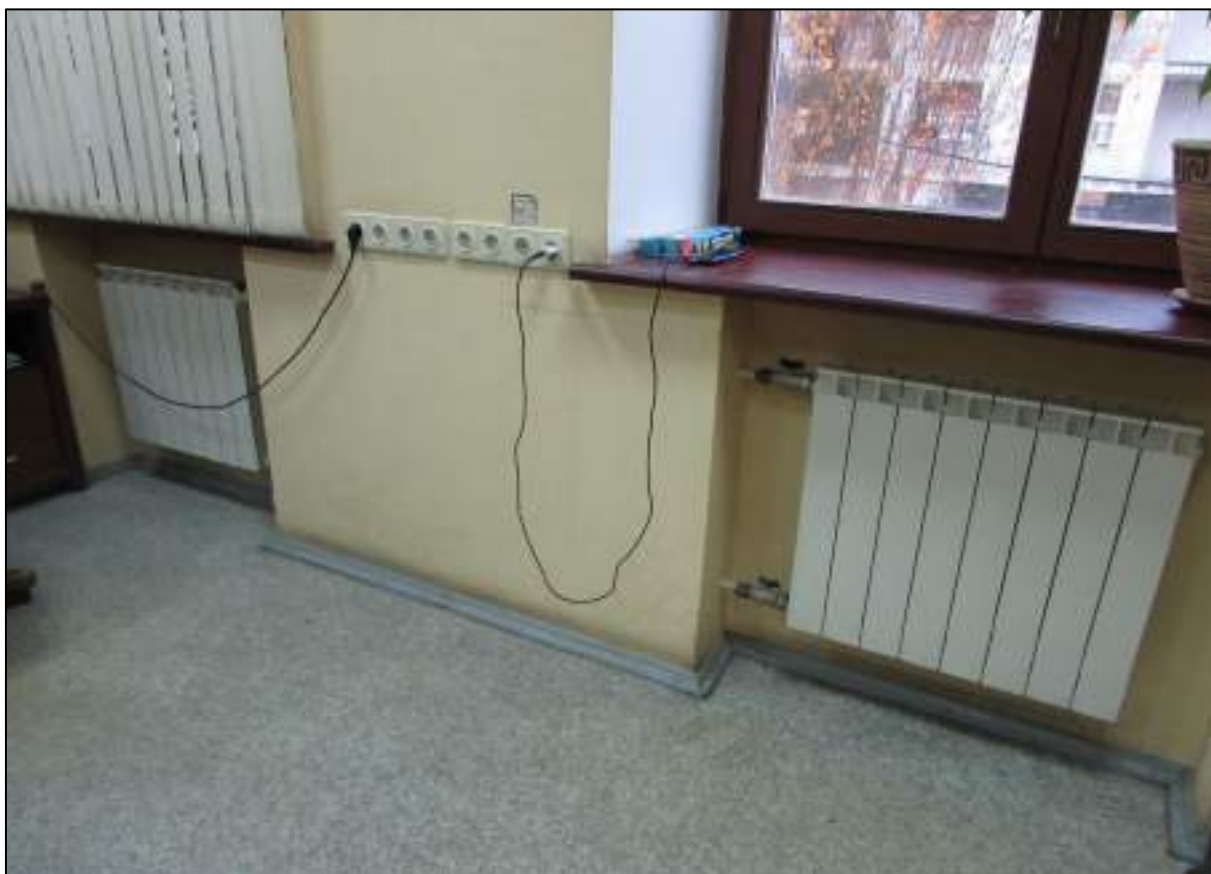
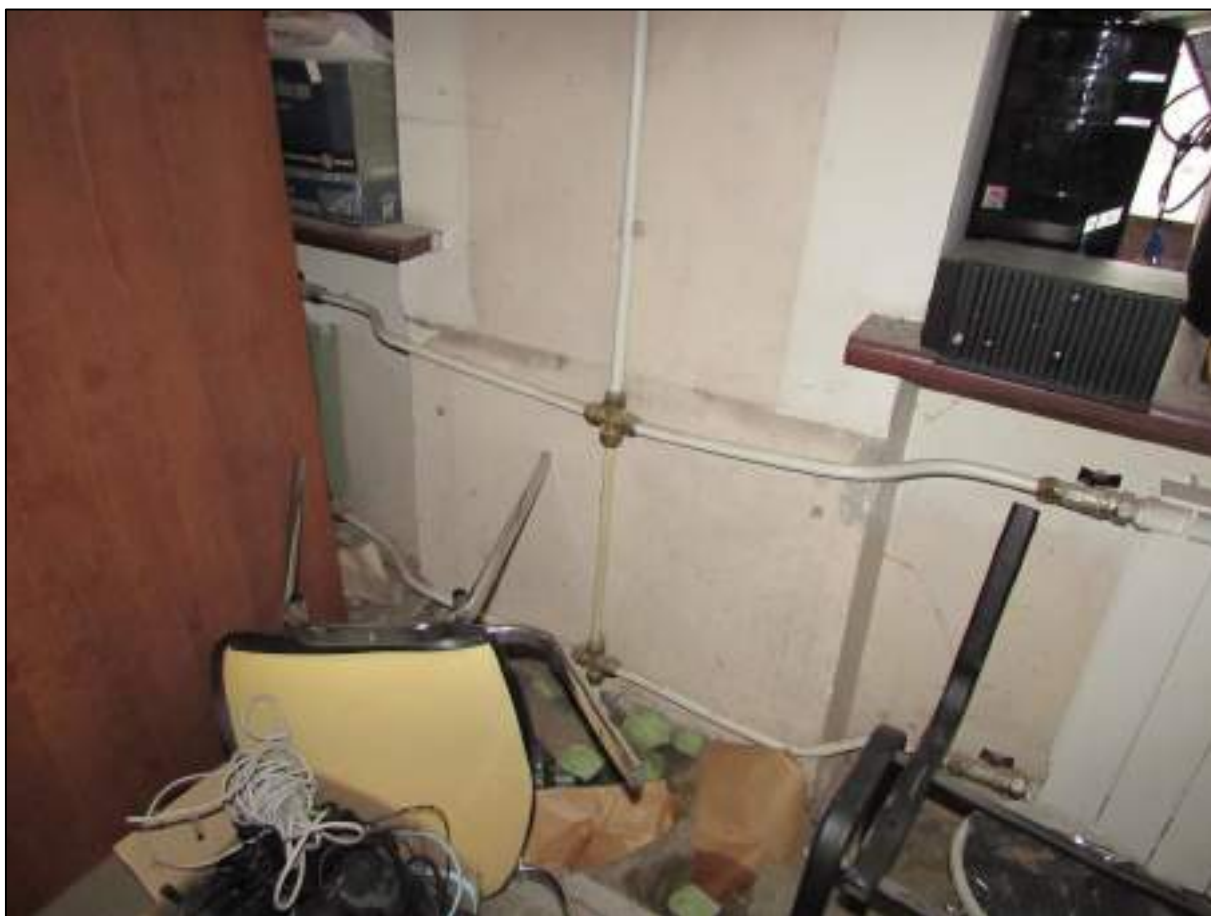
Система отопления здания – вертикальная, однотрубная с верхней разводкой подающей магистрали (рисунки 1.32, 1.33). Разводка выполнена по чердаку здания, воздухооборник размещен выше уровня чердака, в «башне», в осях В/4-5 (рисунок 1.34). В качестве отопительных приборов в помещениях используются секционные радиаторы. Трубопроводы и радиаторы выполнены из разных материалов на разных участках. Для регулирования теплоотдачи отопительных приборов на подводках установлена запорно-регулирующая арматура (рисунок 1.32).

Рисунок 1.32 – Система отопления в осях Е/7-8 в помещении: а – 2-го этажа;  
б – 3-го этажа

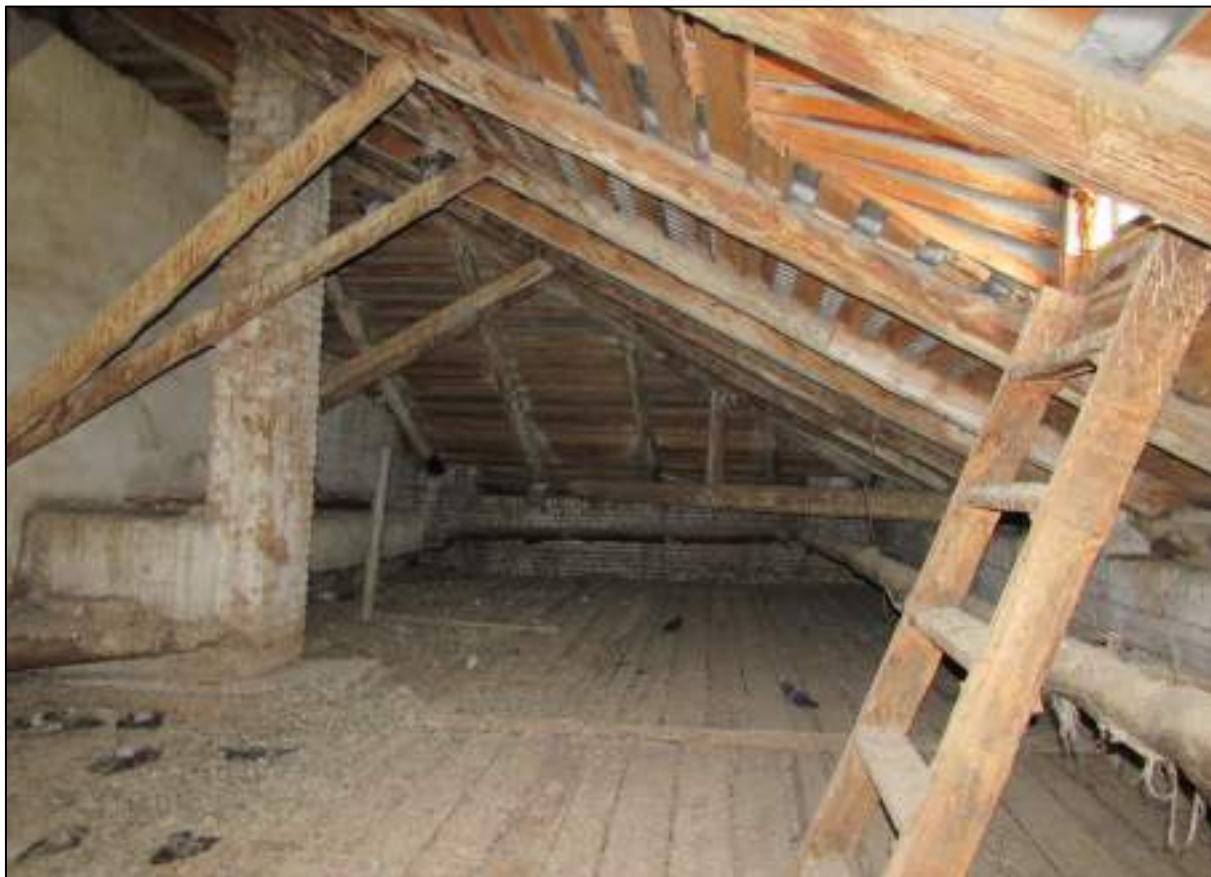
**Рисунок 1.33 – Система отопления на чердаке в осях Д-Е/2-5**

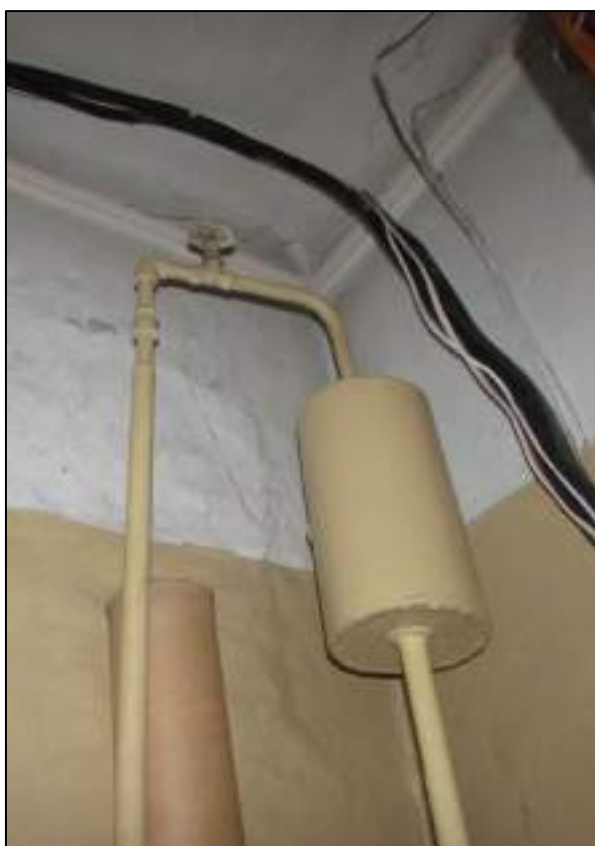
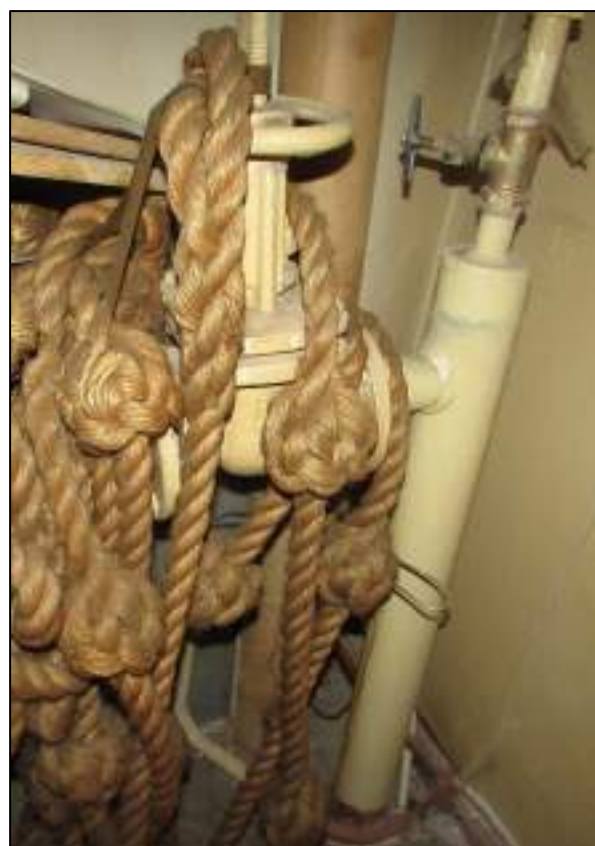
**Рисунок 1.34 – Система отопления на 5-ом этаже в осях В/4-5. Воздухосборник:  
а – вид сверху; б – вид снизу**

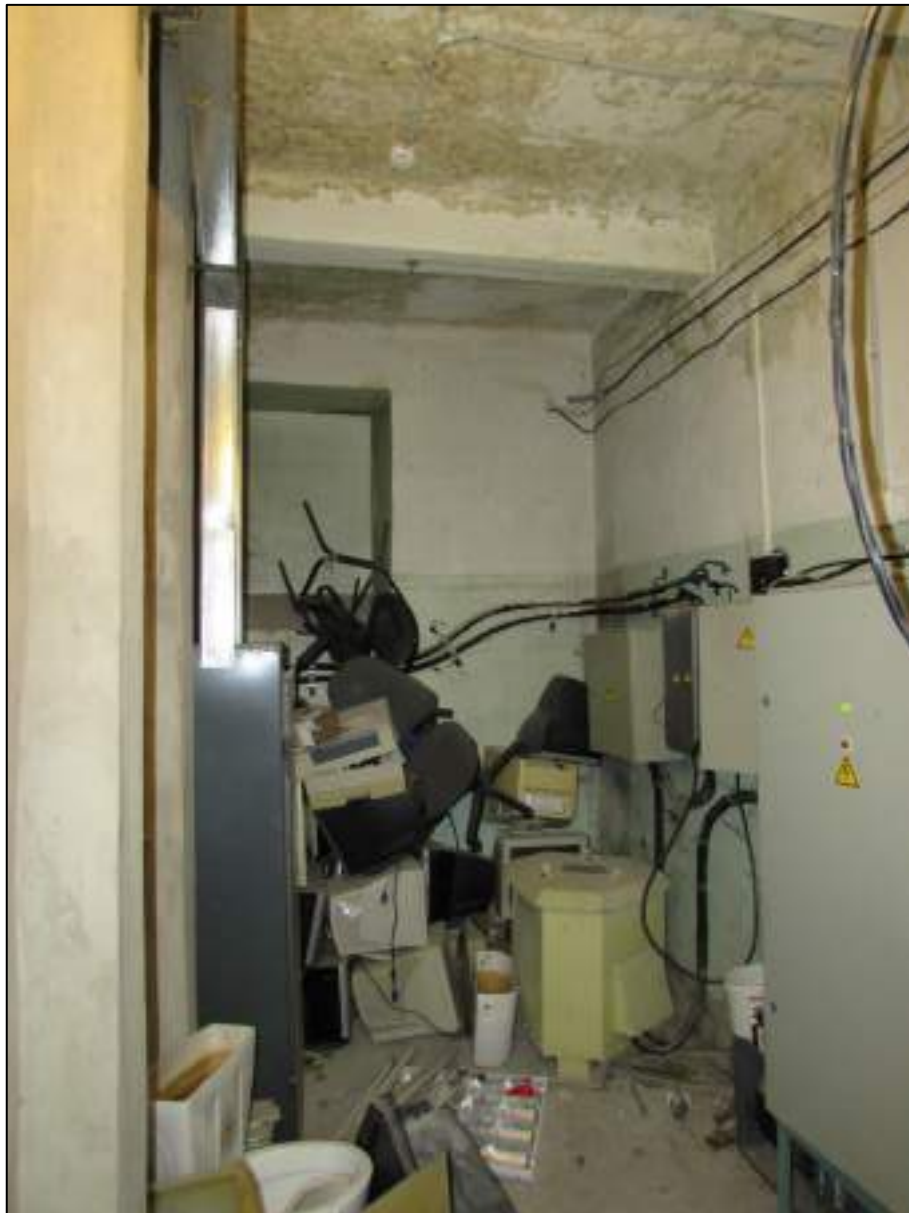
Электроснабжение здания осуществляется по кабельной линии, ввод которой выполнен на два ГРЩ (главных распределительных щита) (рисунки 1.2, 1.3). ГРЩ №1 и электрощитовая размещены в подвале в осях В-Г/4-5, ГРЩ №2 – встроенный в перегородку на 1-ом этаже в осях Г/8-9 (рисунки 1.35, 1.36, 1.37).

**Рисунок 1.35 – Помещение электрощитовой в подвале в осях В-Г/4-5**

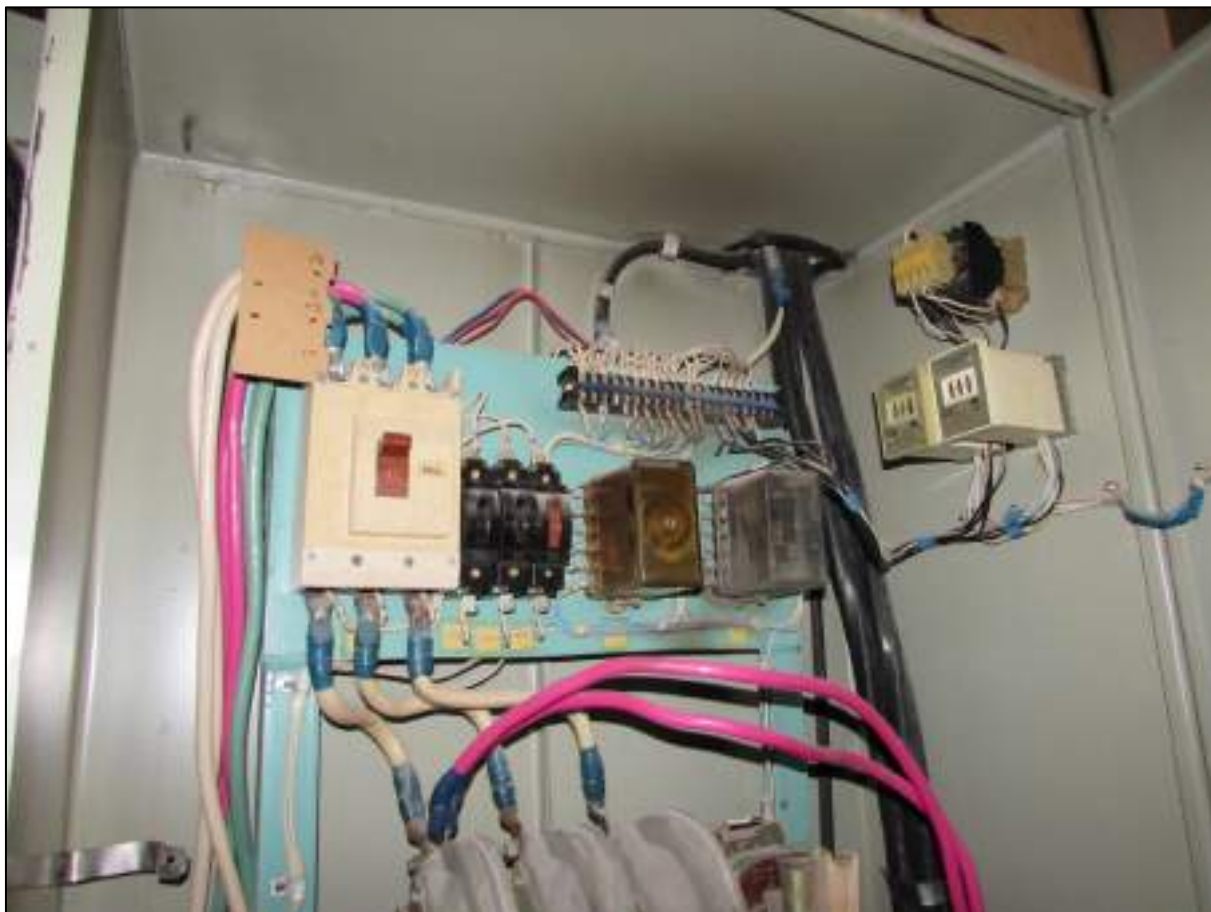
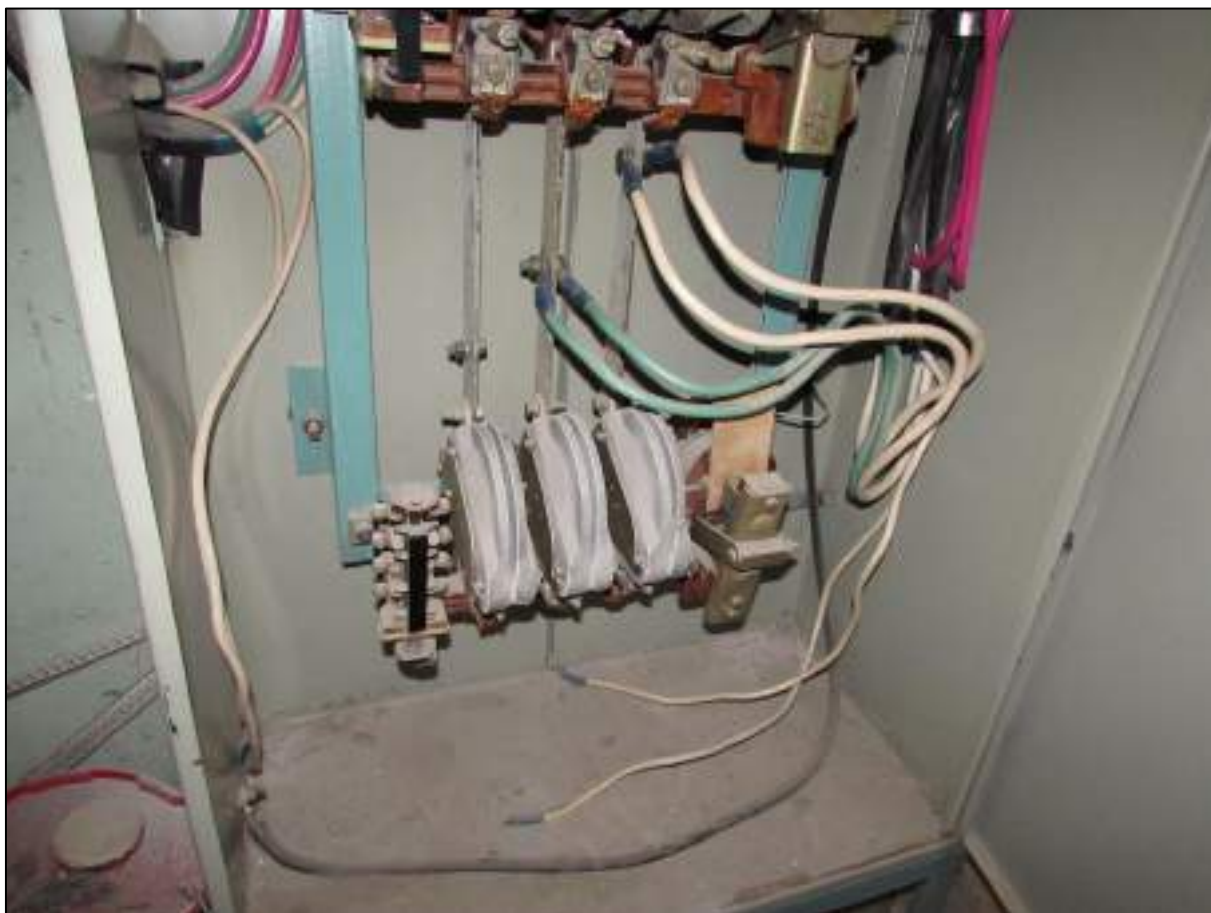
Учет электроэнергии осуществляется трехфазным многотарифным счетчиком активной энергии, установленным на ГРЩ №2 (рисунок 1.37а). ГРЩ №1 укомплектован автоматическими выключателями, фазовыми переключателями и реле времени, ГРЩ №2 – плавкими вставками (керамическими предохранителями).

Рисунок 1.36 – ГРЩ №1 в подвале в осях В-Г/4-5: а – вид сверху; б – вид снизу

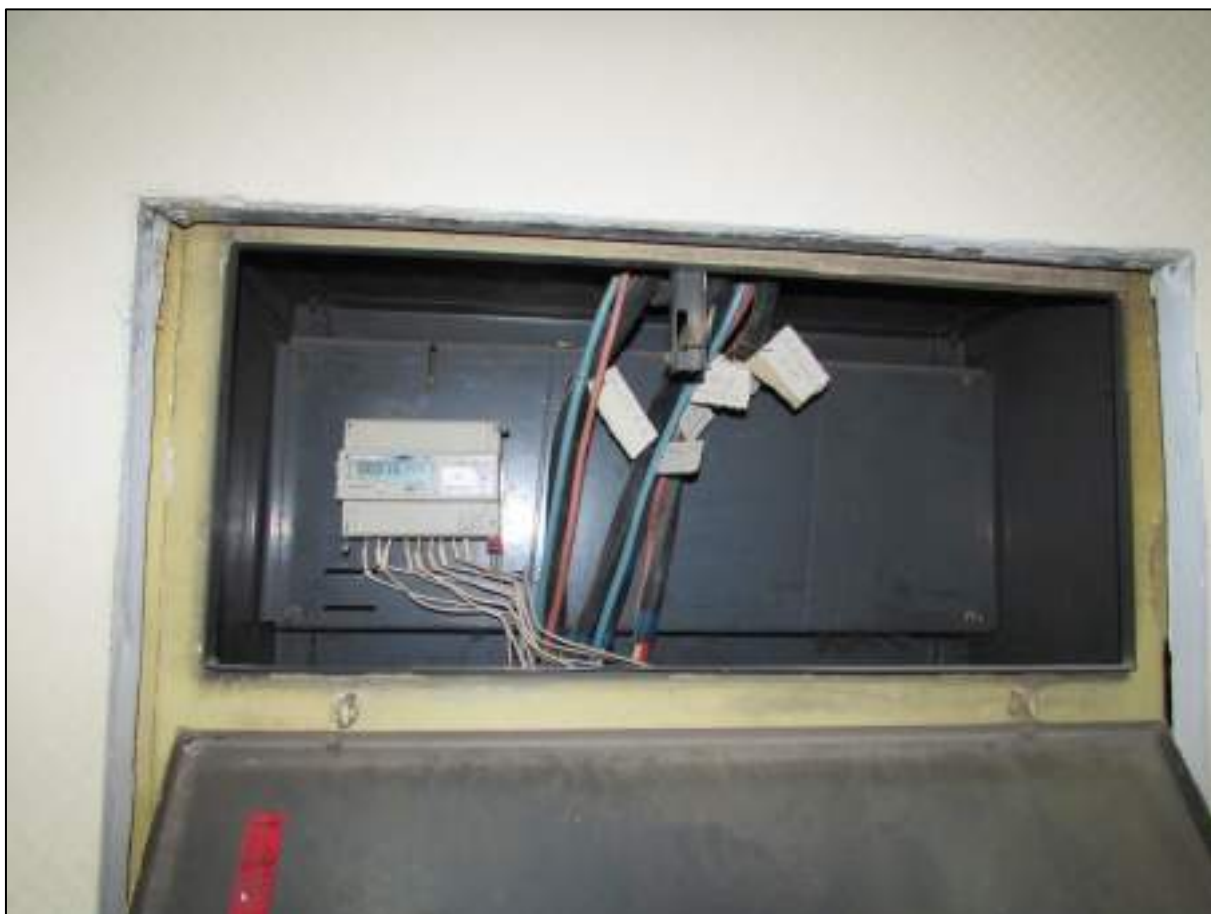
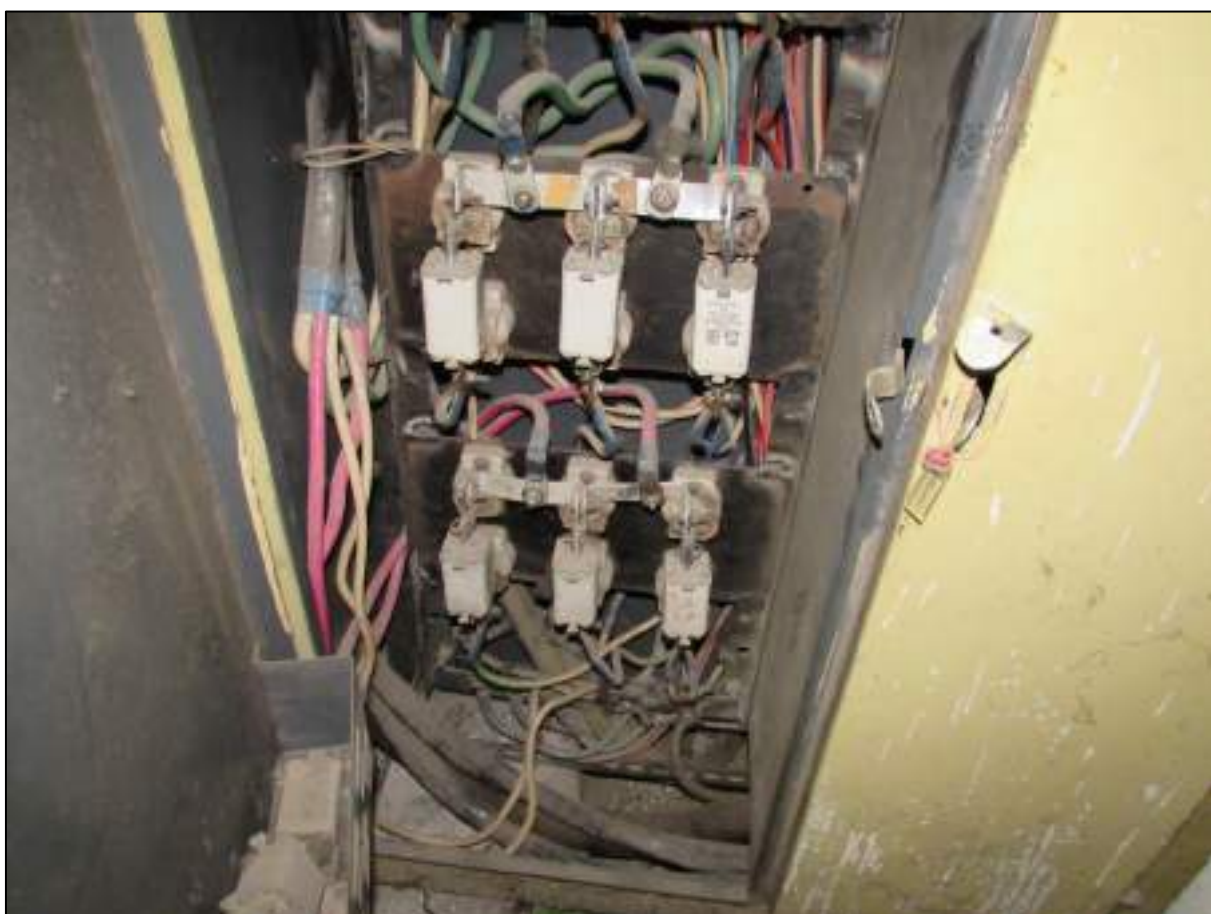
Рисунок 1.37 – ГРЩ №2 на 1-ом этаже в осях Г/8-9: а – вид сверху; б – вид снизу

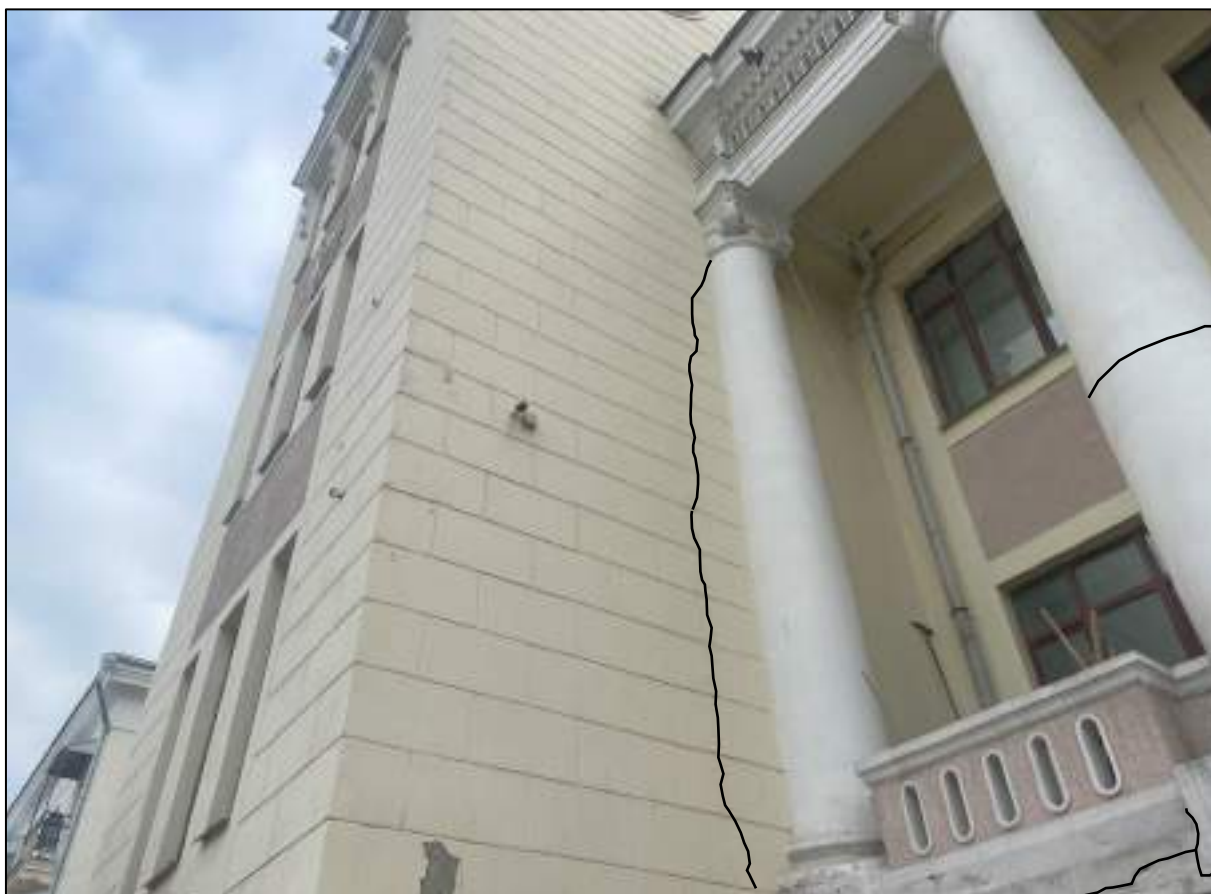
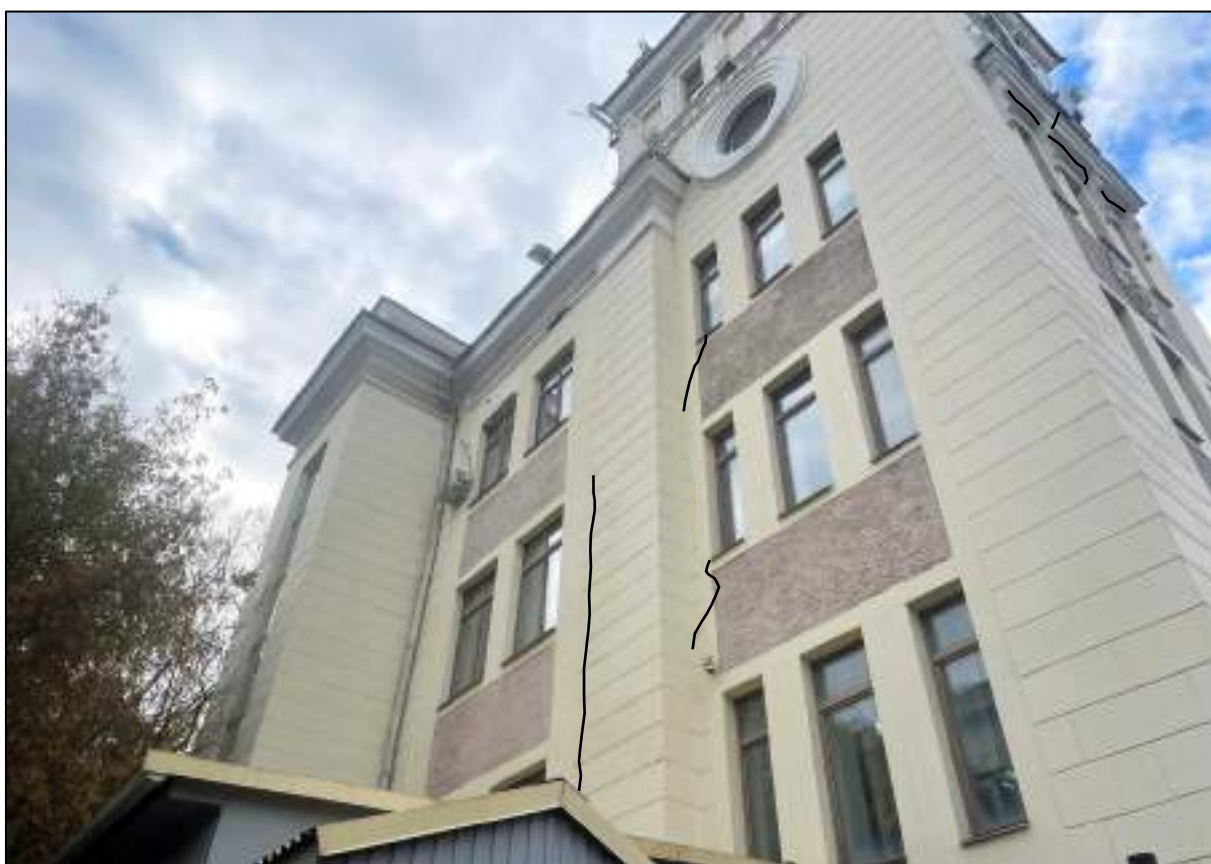
- трещины в наружных несущих стенах по всем фасадам шириной раскрытия от 0.3 до 7 мм (рисунки 3.1, 3.2, 3.4, 3.5, 3.6);

- трещины во внутренних несущих стенах лестничных клеток и в подвале в осях Г-Д/5-6 шириной раскрытия от 0.3 до 2 мм (рисунки 3.11, 3.13);
- горизонтальные трещины в колоннах в осях Б-В/5-8 шириной раскрытия 0.3 мм (рисунок 3.1а);
- трещины в перегородках в подвале шириной раскрытия от 0.3 до 5 мм (рисунки 3.12);
- трещины по периметру заложённых проёмов (рисунок 3.2);
- следы замачивания фундаментов, стен в подвале и на чердаке, а также отдельных участков стен в зонах размещения водосточных труб (рисунки 3.8, 3.9, 3.10, 3.19, 3.20);
- трещины в отделочных элементах фасадов и участки разрушения штукатурного покрытия снаружи и внутри здания (рисунки 3.8, 3.10, 3.22);
- биологическое поражение участков стен над помещениями под лестницей и крыльцом центрального входа (рисунок 3.8).

Предположительно, основными причинами выявленных повреждений фундаментов и стен здания являются разность вертикальных деформаций их разнонагруженных участков, протечки воды с кровли и из водонесущих сетей, а также их физический износ при длительном сроке эксплуатации (около 90 лет) и отсутствии капитальных ремонтов. Попадание воды с кровли на фасады и карнизы стен со временем приводит к проникновению воды внутрь кладки с последующим ее разрушением при переменном замораживании и оттаивании. Кроме этого, причиной отмеченных повреждений фундаментов и стен главного фасада является нарушение температурно-влажностного режима в помещениях под лестницей и крыльцом центрального входа, которые долгое время были затоплены и не отапливались. Повреждения перегородок в подвале вероятно обусловлены вертикальными деформациями полов и физическим износом самих перегородок.

Рисунок 3.1 – Трещины в стенах, колоннах и отделочных элементах (трещины обведены), участки разрушения штукатурного покрытия в осях:  
а – Г-А/3; б – А-В/5

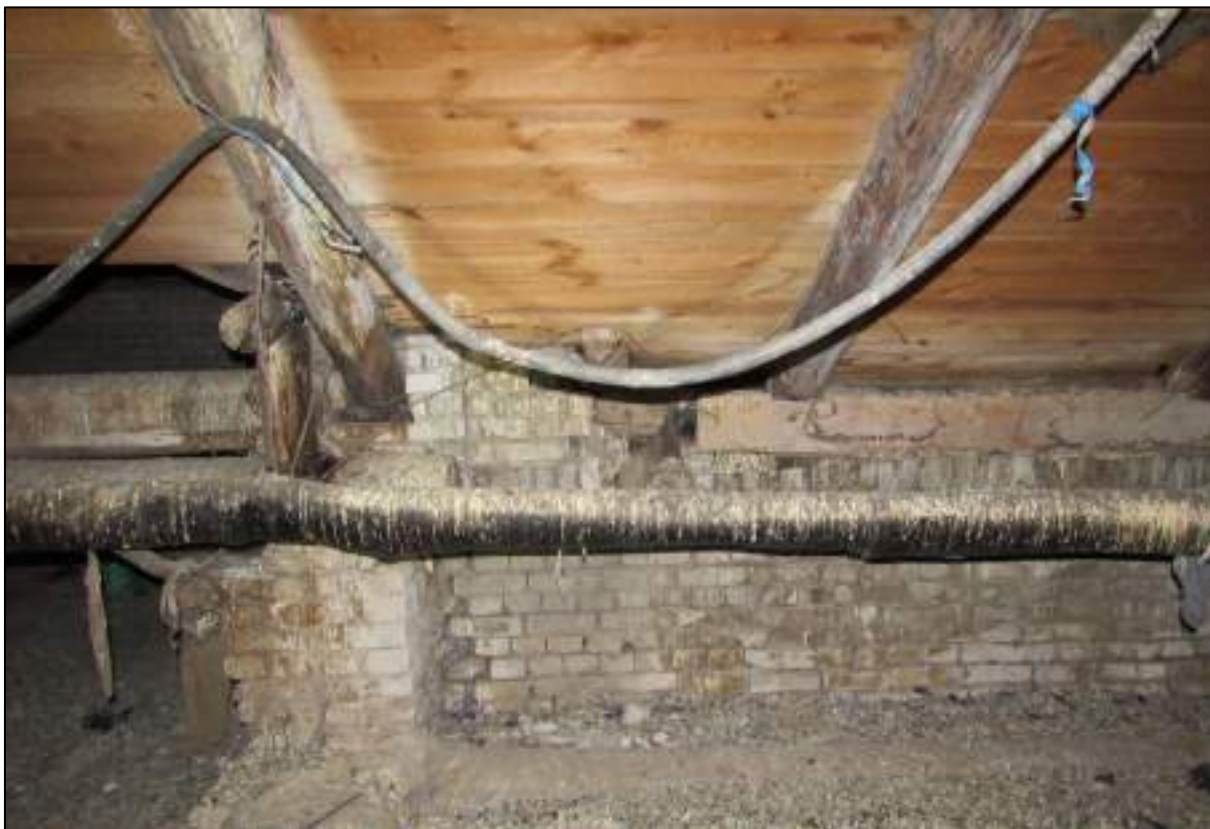
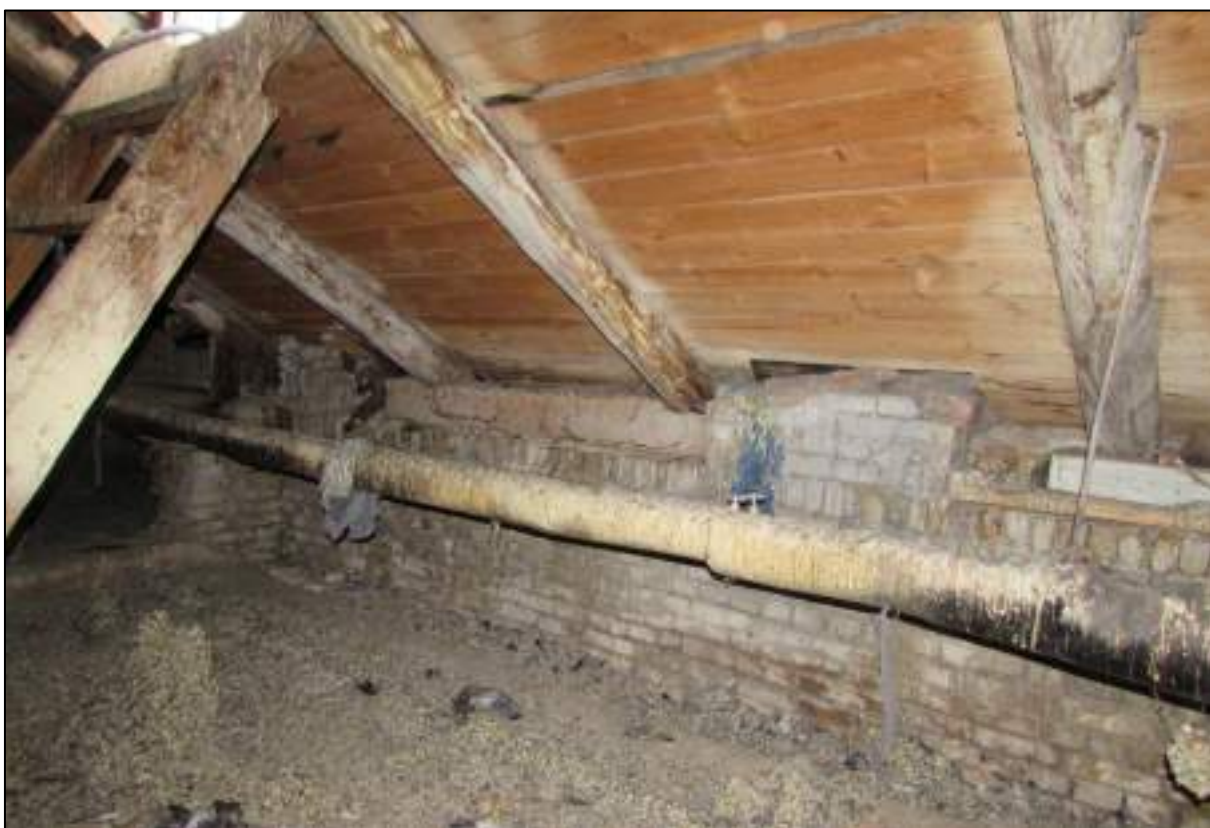
- повсеместные следы замачивания элементов стропильной системы и биологическое поражение мауэрлата и стропил в нижней части на отдельных участках (рисунки 3.19, 3.20);

- продольная усушечная трещина в деревянной стойке крыши «ризалита» в осях В/8-9;
- некачественное выполнение кровли здания и покрытия балкона (негерметичные соединения, отсутствие фальцев, прижимных планок и т.д.) (рисунок 3.21а);
- скопление продуктов жизнедеятельности птиц на чердаке и на покрытии (кровле) балкона (рисунки 3.19, 3.20).

- на отдельных участках трубопроводов теплоизоляция отсутствует или выполнена негерметично (рисунки 3.9, 3.20);
- участок ремонта хомутами подающей магистрали отопления (рисунок 3.26);
- «кустарное» крепление подающей магистрали отопления к элементам стропильной системы (рисунки 3.19, 3.20);
- в неэксплуатируемых помещениях здания система отопления не ремонтировалась или ремонтировалась частично (рисунки 3.27, 1.21а, 1.17а), в результате чего система отопления оказалась состоящей из частей, выполненных в различное время с применением разнородных материалов

**Рисунок 3.19 – Следы замачивания стен, следы замачивания и биологического поражения элементов стропильной системы крыши, скопление продуктов жизнедеятельности птиц на чердаке в осях В/7-8; «кустарное» крепление кабеля электроснабжения (а) и подающей магистрали отопления (а, б) к элементам стропильной системы: а – вид со стороны оси 8; б – вид со стороны оси 7**
