## ТЕХНИЧЕСКОЕ ЗАКЛЮЧЕНИЕ

по теме: «Обследование строительных конструкций 5-ти этажного здания управления речного пароходства «Волготанкер», расположенного по адресу: г. Самара, Самарский район, ул. М. Горького, д. 105»

### Том 1

«Визуальный осмотр строительных конструкций и  
внутренних инженерных сетей»

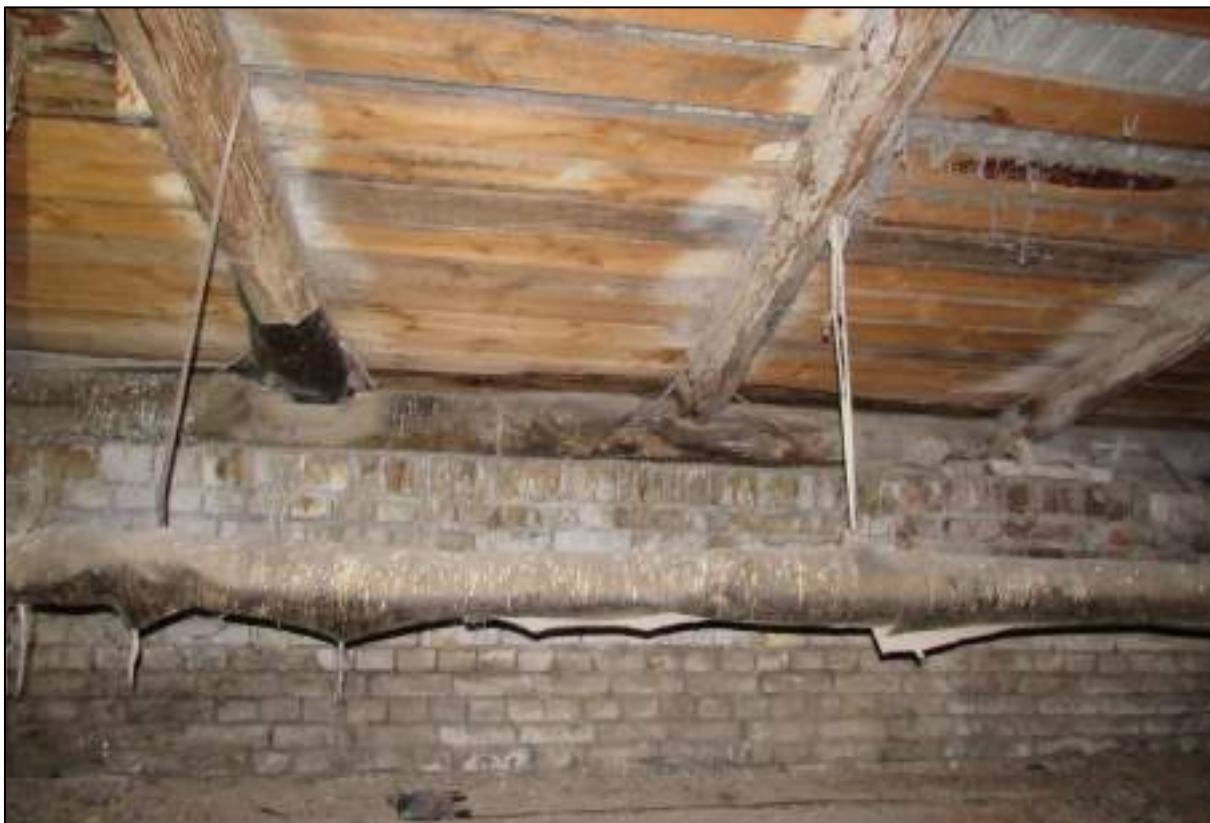
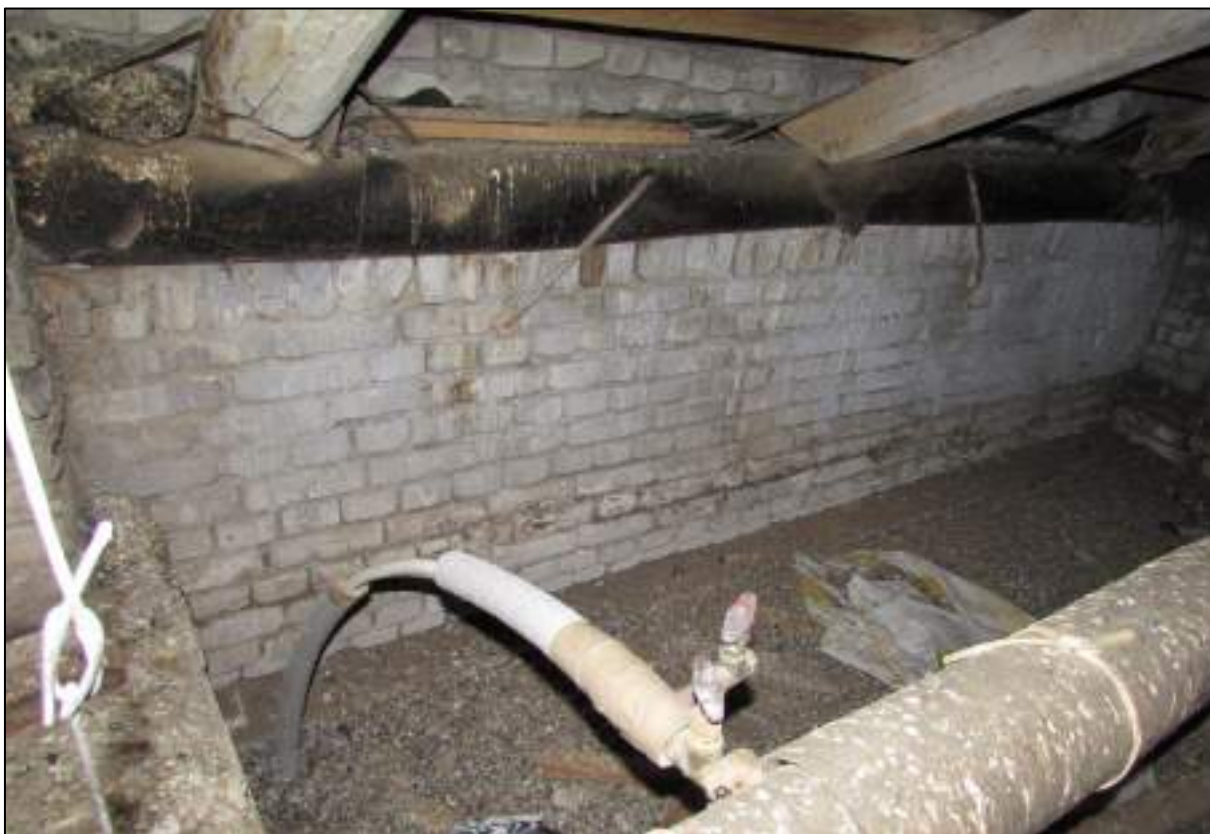
- повсеместные следы замачивания элементов стропильной системы и биологическое поражение мауэрлата и стропил в нижней части на отдельных участках (рисунки 3.19, 3.20);

- продольная усушечная трещина в деревянной стойке крыши «ризалита» в осях В/8-9;
- некачественное выполнение кровли здания и покрытия балкона (негерметичные соединения, отсутствие фальцев, прижимных планок и т.д.) (рисунок 3.21а);
- скопление продуктов жизнедеятельности птиц на чердаке и на покрытии (кровле) балкона (рисунки 3.19, 3.20).

- на отдельных участках трубопроводов теплоизоляция отсутствует или выполнена негерметично (рисунки 3.9, 3.20);
- участок ремонта хомутами подающей магистрали отопления (рисунок 3.26);
- «кустарное» крепление подающей магистрали отопления к элементам стропильной системы (рисунки 3.19, 3.20);
- в неэксплуатируемых помещениях здания система отопления не ремонтировалась или ремонтировалась частично (рисунки 3.27, 1.21а, 1.17а), в результате чего система отопления оказалась состоящей из частей, выполненных в различное время с применением разнородных материалов

Рисунок 3.20 – Следы замачивания стен, следы замачивания и биологического поражения элементов стропильной системы крыши, скопление продуктов жизнедеятельности птиц на чердаке; негерметичная теплоизоляция и «кустарное» крепление к элементам стропильной системы подающей магистрали отопления, отсутствие участка тепло-изоляции трубопровода отопления в осях: а – Е/5-6; б – Е/6-7

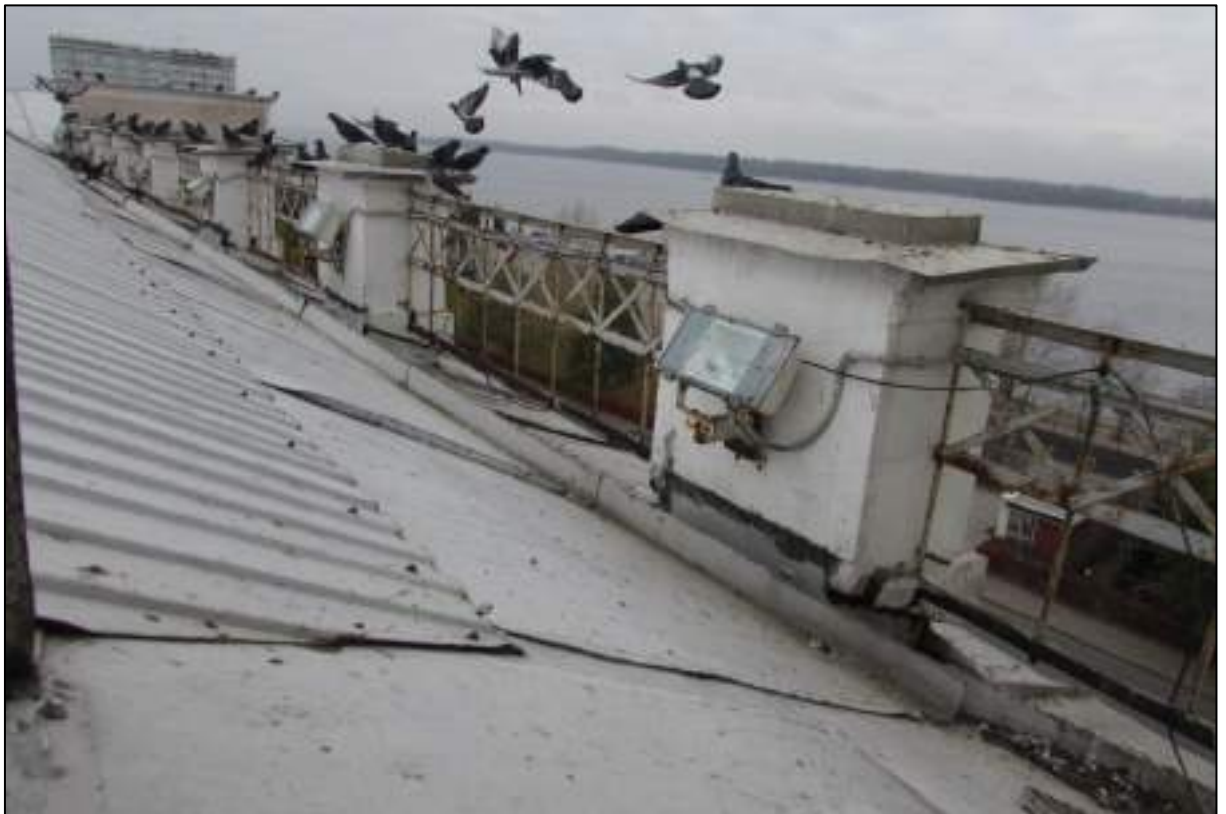
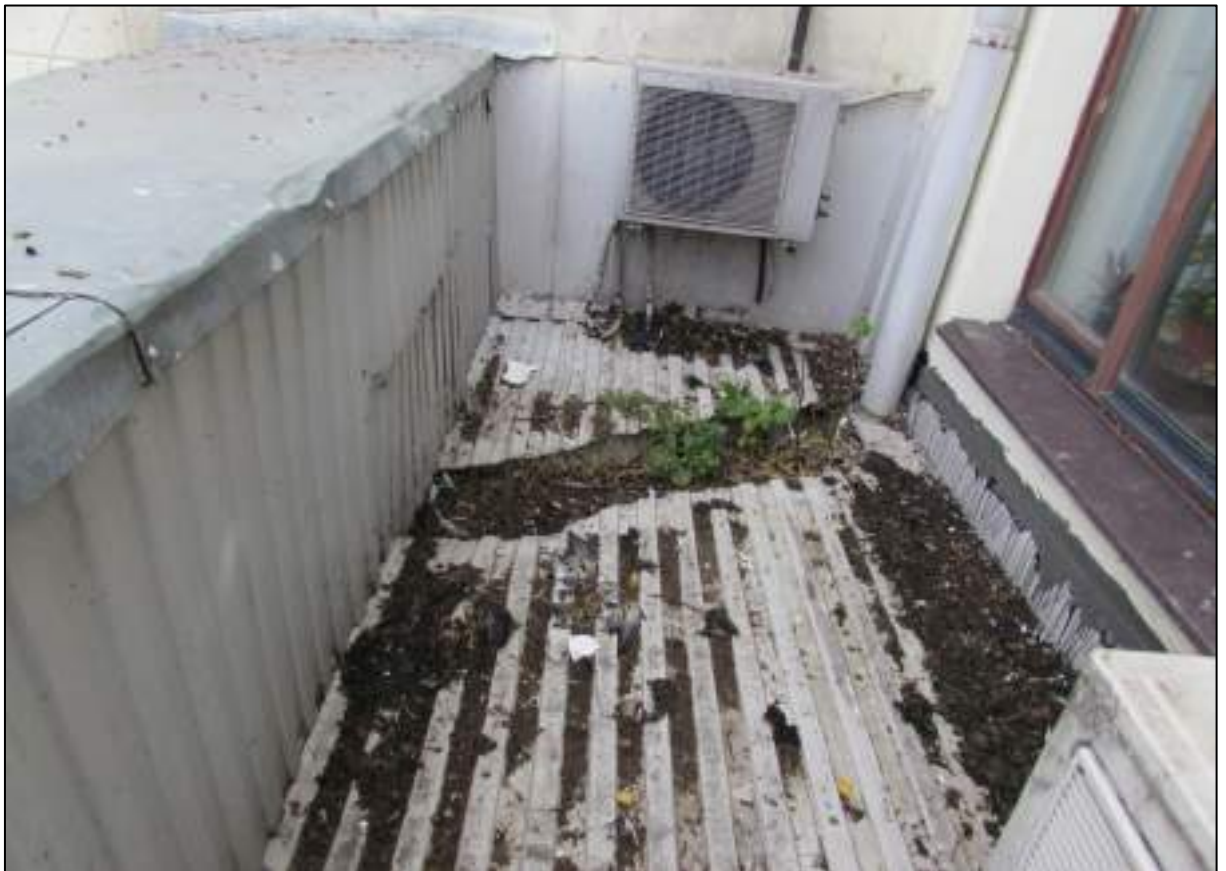
- коррозия, в т.ч. сквозная, и деформации стояков ливневой канализации (рисунки 3.23, 3.24);
- разрыв соединения стояка (рисунок 3.24б);
- следы биологического поражения, засорения и прорастания растительности на элементах ливневой канализации (рисунки 3.21, 3.24а).

**Рисунок 3.21 – Некачественное выполнение кровли здания и покрытия балкона (негерметичные соединения, отсутствие фальцев, прижимных планок и т.д.), скопление продуктов жизнедеятельности птиц; засорение ливневой канализации с прорастанием растительности (б): а – вид кровли в осях В-Г/5-6; б – вид балкона в осях Б-В/5-6**
